Elg-/reingjerdet på Falmår

Delprosjekt 2
Sluttrapport

Høgskolen i Nord-Trøndelag

Utredning nr 100

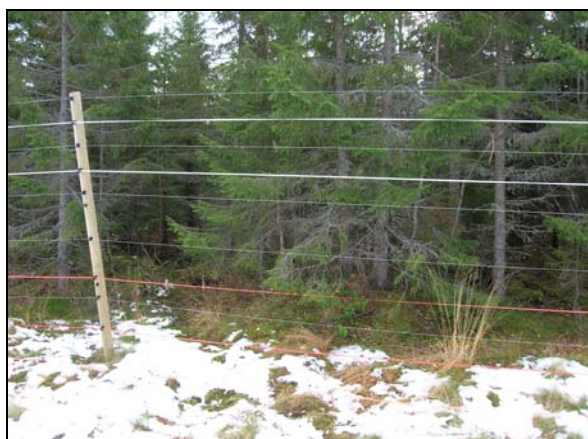
Bilde A:
Deler av gjerdestrekning C-D i undersøkelsesperioden 2005/2006 og 2006/2007. NB: Det siste (nederste) hvite nylonbandet er ikke montert på dette bildet.

Bilde A viser deler av gjerdestrekning C-D, mens bilde B viser deler av gjerdestrekning B-C, slik de var oppført i undersøkelsesperiodene 2005/2006 og 2006/2007.

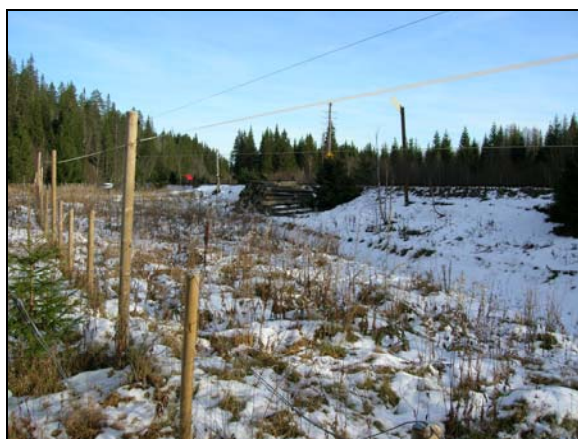
Bilde B:
Deler av gjerdestrekning B-C i undersøkelsesperioden 2005/2006 og 2006/2007.

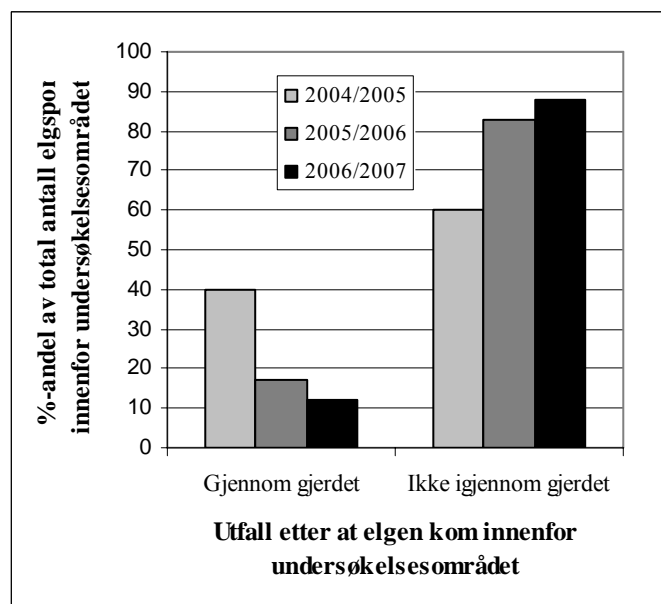
Figur 6:

Oversikt over hvor stor andel av elgene som har kommet inn i undersøkelsesområdet, som henholdsvis har gått igjennom gjerdet og som ikke har gått igjennom gjerdet de ulike sesongene (n-verdier de ulike sesongene: 2004/2005 = 127, 2005/2006 = 81 og 2006/2007 = 43).

Av de totalt 127 registrerte elgsporene inn i undersøkelsesområdet den første sesongen, med den første gjerdevarianten, hadde elgene i 40% av tilfellene gått gjennom gjerdet (figur 6). Tilsvarende hadde elgene til sammen i de to siste sesongene, med den andre gjerdevarianten, gått gjennom gjerdet i 15% av tilfellene (figur 6). Gjerdevarianten som ble benyttet i de to siste periodene hadde en signifikant mindre gjennomtrenging, enn gjerdevarianten som ble benyttet i den første perioden ($\chi^2=11,0$, $df=1$, $p=0,001$).

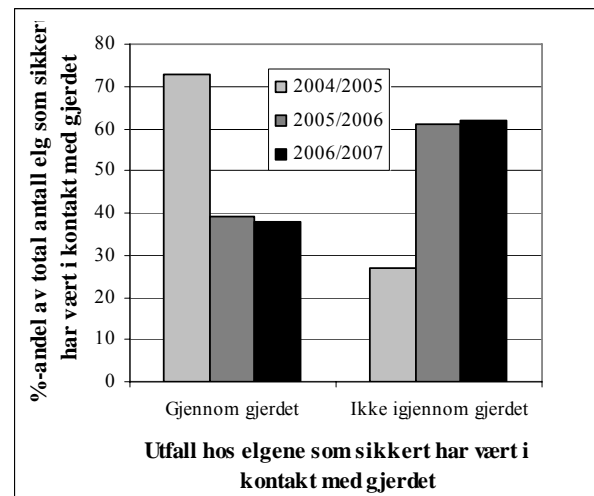
Figur 8: Oversikt over hvor stor andel av elgene som har vært i berøring med gjerdet, som henholdsvis har gått igjennom gjerdet og som ikke har gått igjennom gjerdet de ulike sesongene.

stoppevne (figur 8): Gjerdevarianten som ble benyttet de to siste sesongene stoppet elgen i 61% av de sikre berøringene (n = 49), mens den første gjerdevarianten som ble benyttet stoppet elg i 27% (n = 69) av tilfellene med berøring ($\chi^2=9,4$, $df=1$, $p=0,002$).

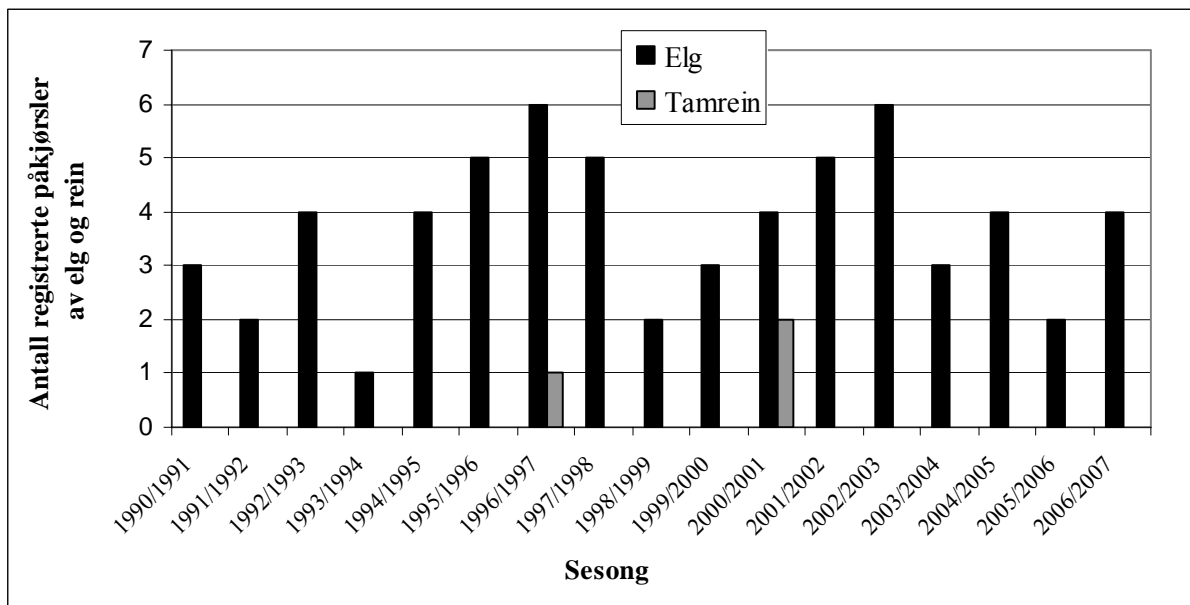
Figur 17: Oversikt over antall registrerte påkjørsler av tog på elg og tamrein parallelt med det oppsatte gjerdet, for perioden 21.11. - 27.04. i sesongene 1990/1991 - 2006/2007.

Samlet sett i løpet av de tre feltsesongene 2004/2005-2006/2007, er det innenfor tidsrommene 21.11.-27.04., registrert totalt ti elgpåkjørsler på jernbanen parallelt med gjerdet. Ingen påkjørsler av tamrein er registrert i samme område innenfor samme tidsrom (figur 17). En sammenligning av antall påkjørsler på jernbanen parallelt med gjerdet i løpet av disse tre feltsesongene (periodene 21.11.-27.04.), og tilsvarende lange perioder de 14 forutgående vintrene; viser ingen markert nedgang i antall påkjørsler på denne strekningen etter at gjerdet ble satt i funksjon (Figur 17). Påkjørslene har innenfor dette området i løpet av disse 17 årene variert fra minimum h.h.v. 1 elg- og 0 tamreinpåkjørsler, til maksimum 6 elg- og 2 tamreinpåkjørsler pr. vintersesong. Tilsvarende er det i løpet av de tre feltsesongene registrert h.h.v. 4 elg- og 0 tamreinpåkjørsler både fra gjerdets slutt punkt i sør og 2km sørover og fra gjerdets slutt punkt i nord og 2km nordover. Ut i fra en sammenstilling av påkjørselsfrekvens innenfor periodene 21.11.-27.04. de 14 forutgående årene (figur 18 og 19), kan det ikke påvises en forhøyet påkjørselsfrekvens ved gjerdets endepunkter etter at dette ble satt i funksjon.

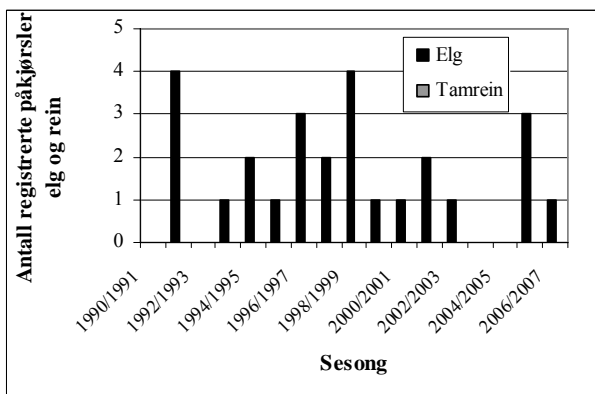
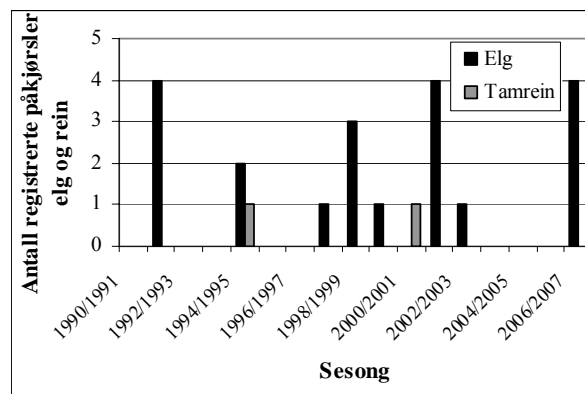
Figur 18 og 19: Oversikt over antall registrerte påkjørsler av tog på elg og tamrein henholdsvis 2km sør og 2km nord for gjerdets endepunkter, for perioden 21.11. - 27.04. i sesongene 1990/1991 - 2006/2007.
