Anleggsveg langs Trondheim lufthavn, Værnes

Konsekvenser for biologisk mangfold

Høgskolen i Nord-Trøndelag
Utredning nr 108
Avdeling for lærerutdanning
ISBN 978-82-7456-579-1
ISSN 1504-6354
Steinkjer 2009

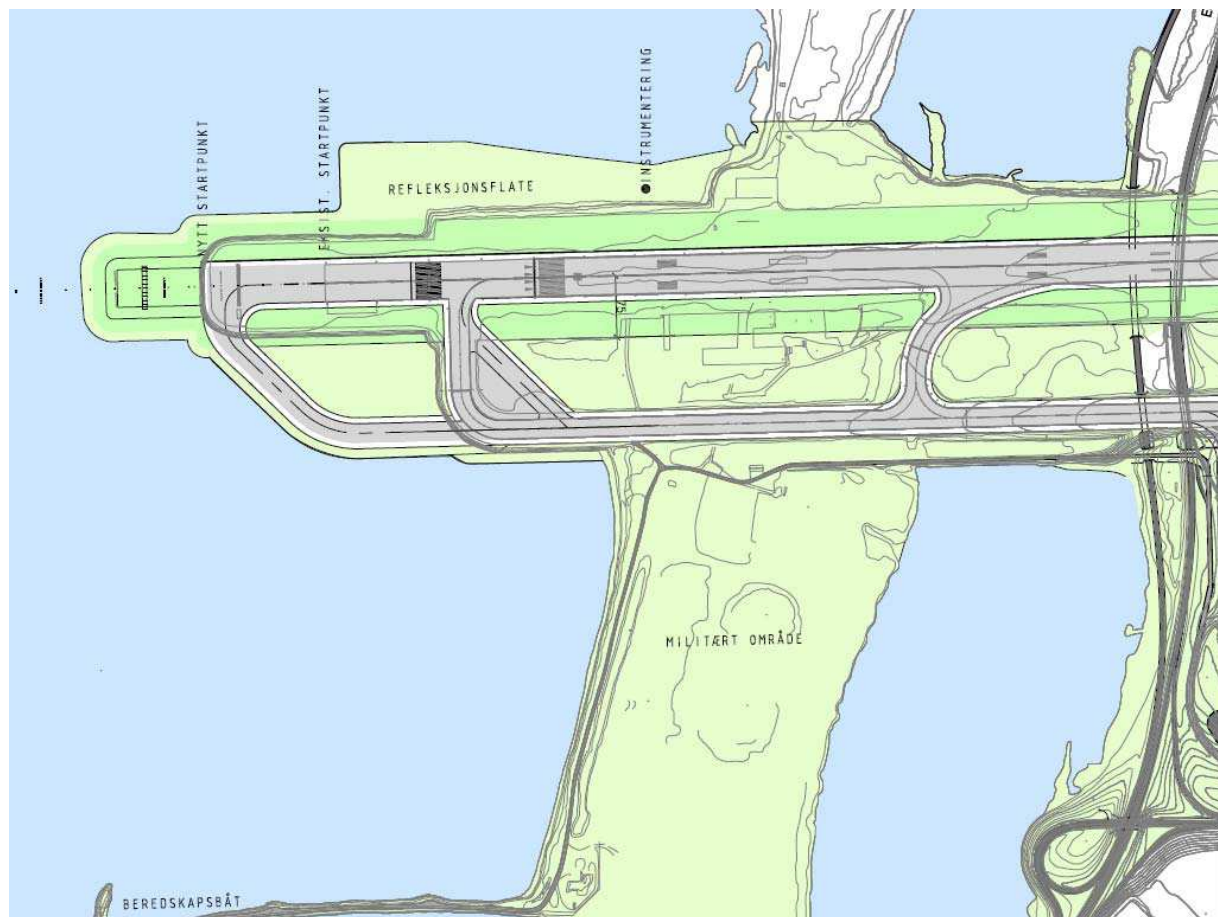
Figur 2.1. Trondheim Lufthavn Værnes ut mot Trondheimsfjorden. Figuren er mottatt fra AsplanViak AS. Anleggsvegen skal gå langs nordsida av flystripa.

Figur 2.1 viser vestre del av flyplassen ved Trondheim lufthavn Værnes vest for E6. Inngrepet innebærer bygging av ny anleggsveg og transport av masser, noe som medfører at fjære/vannarealet reduseres og landarealet øker.
