Flyging med helikopter i hekketiden

En undersøkelse av effekter på fugl, med
hovedvekt på storlom og smålom

Nord universitet
FoU-rapport nr. 34
Bodø 2019

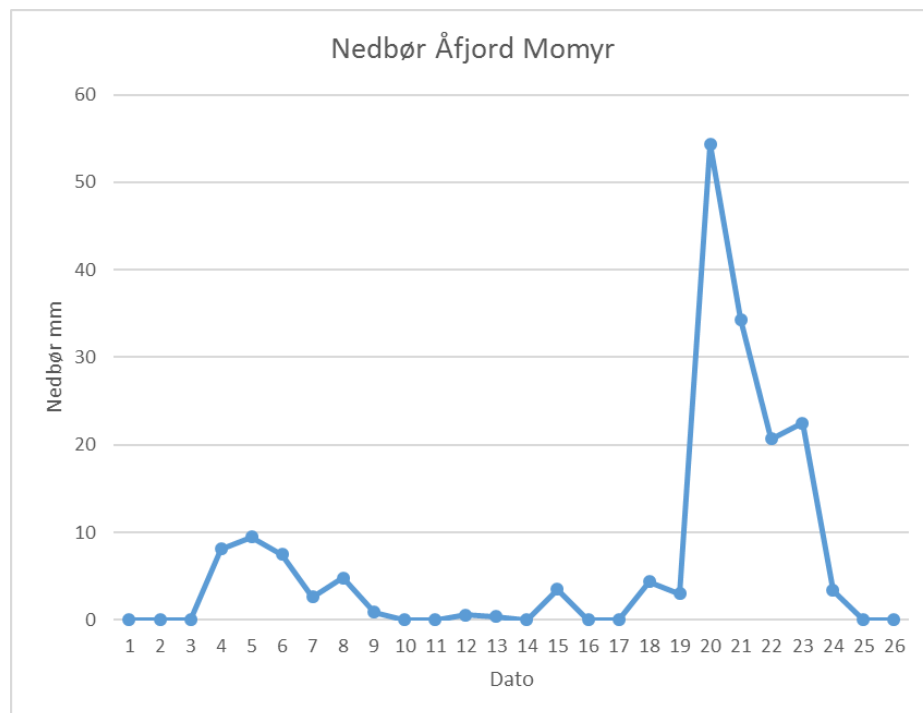
Figur 3. Daglig nedbør ved Momyr værstasjon i Åfjord 1-26 juni 2018.

Daglig nedbørsoversikt i juni 2018 ble innhentet fra Meteorologisk Institutt (eKlima) fra Momyr værstasjon i Åfjord (Figur 3). Det var lite nedbør fra starten av juni til og med 19. juni. Deretter var det over 50 mm nedbør 20. juni, og som figuren viser forholdsvis mye nedbør de neste tre dagene.

tidsrommet det var helikopterflyging. De påfølgende dagene var det store nedbørsmengder (Figur 3), og en smålom var ofte på reiret og den andre på vannet helt inntil reiret i forsøk på å berge eggene fra drukning. Det lyktes de ikke med. Under feltarbeidet i slutten av juni lå det ett druknet egg i reiret, og etter søk fant vi det andre egget i strandkantens vegetasjon lengst nord. Eggene ble åpnet, og det var en langt utviklet unge med mye dun i hvert av eggene.

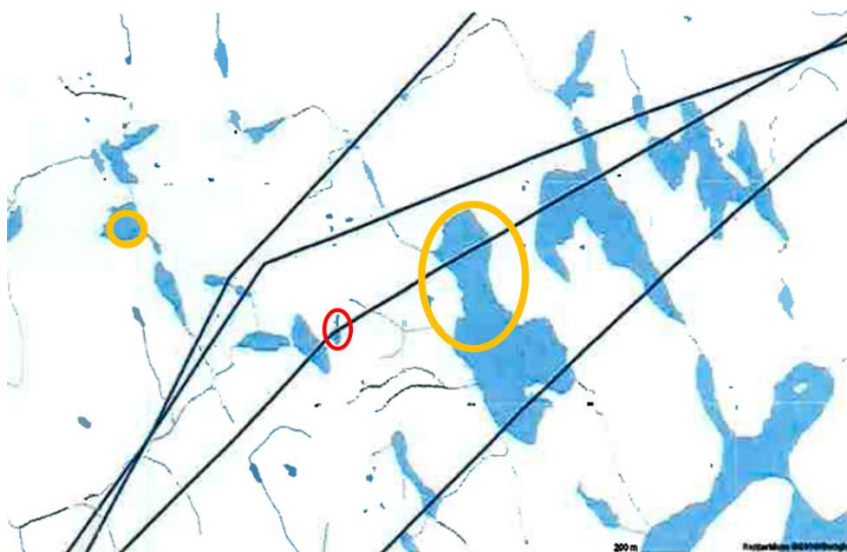
Figur 4. Helikopterturene ($n=4$) 15.6 2018 angitt som svarte streker. Rød sirkel angir påvist hekkeplass for smålom (Grunntjønna), liten gul sirkel påvist hekkeplass for storlom (Holbekkskardtjønna), og stor gul sirkel sannsynlig hekkeplass for storlom (Vestre Geilvatnet).

Det er angitt når helikopter ble brukt i området i tidsrommet 15-26.6 2018 i Tabell 1. En oversikt over de enkelte turene er vist for 15.6, 18.6, 19.6, 21.6 og 23.6 i henholdsvis Figur 4, 5, 6, 7 og 8, med plassering av lommenes hekkevann. I Tabell 1 er det også vist når det var smålom som ruget på eggene i Grunntjønna, og når det var smålom i det samme vannet.

Siland ble registrert i et vann før helikopterflyginga startet, og det ble påvist vellykket hekking i to vann i midten av juli. Det ene vannet lå bare 160 meter unna sentrum av kraftlinjetraseen, noe som betyr at det var omfattende helikoptertrafikk både rett over og helt inntil vannet der ungene ble registrert (Figur 4-7).

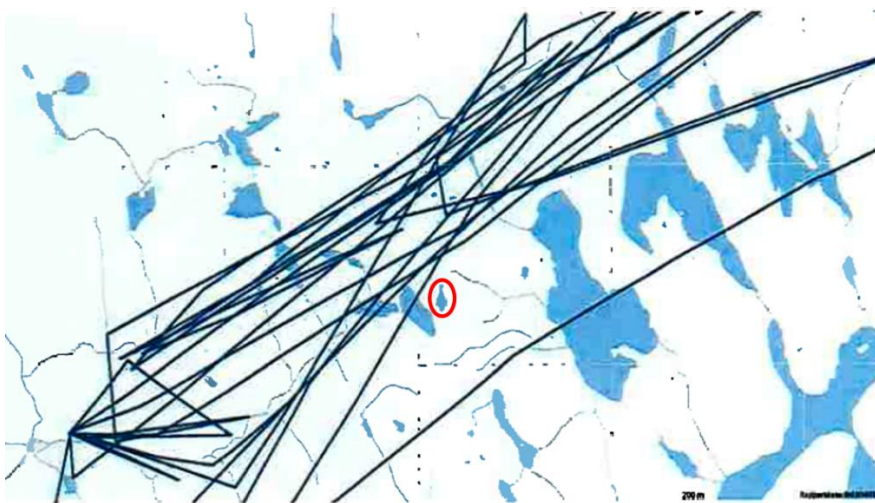
Figur 7. Helikopterturene 21.6 2018, hvorav en av turene er mindre enn 100 meter fra smålommens hekkeplass (rød sirkel).

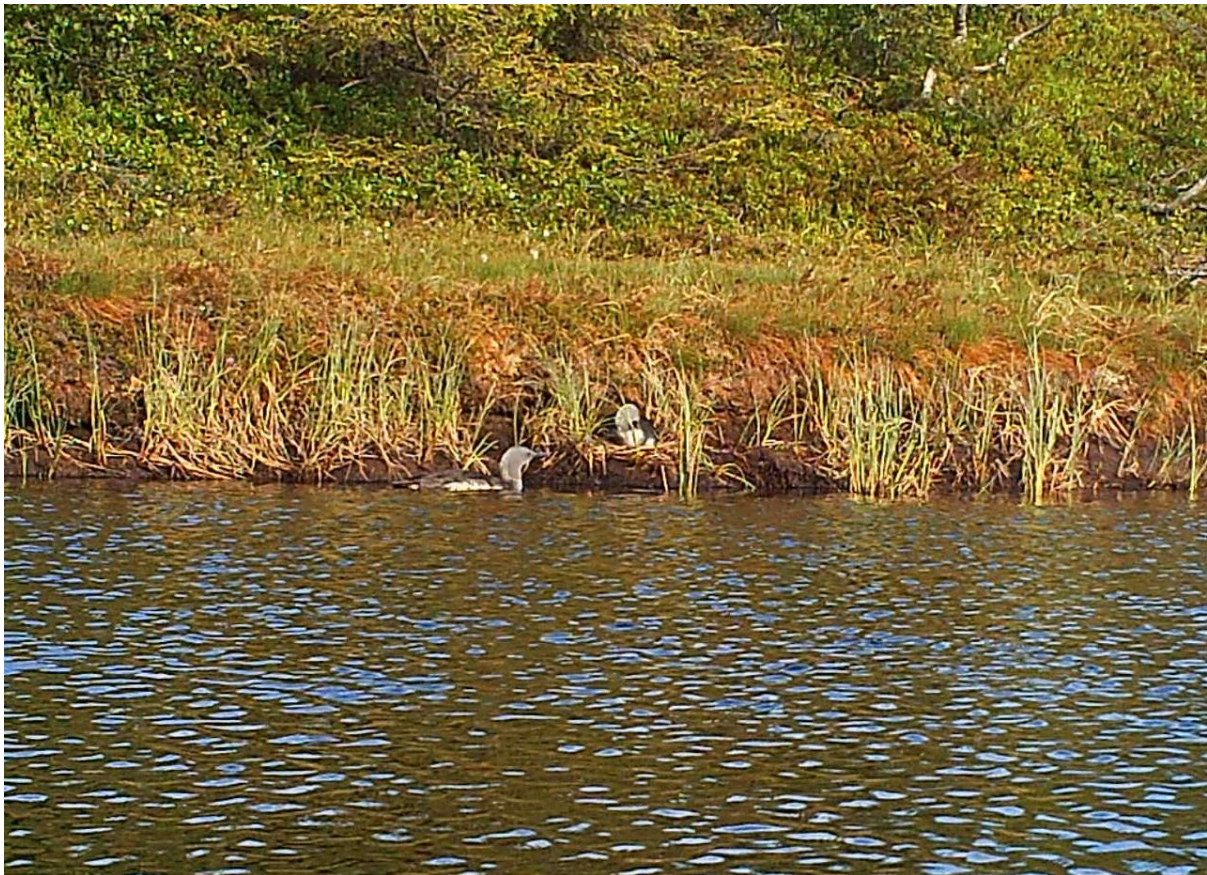
Smålommene på og ved reiret i Grunntjønna 17.6 2018 klokka 07:30:01, og temperaturen var 9° C. Bildet er tatt med viltkamera.
