Kjøreegenskaper lette tilhengere

Nord universitet
FoU-rapport nr. 56
Bodø 2020

Prosjekt: 700302 Kjøreegenskaper lette tilhengere FOU KLT	Oppdragsgiver(e) Nord universitet	
	Oppdragsgivers referanse 350001 Lødemel	
Sammendrag: Denne rapporten omhandler kjøreegenskaper for tilhengere opp til 3500 kg beregnet for personbiler og varebiler i førerkortkategori B og BE. Formålet er å utrede de ulike utfordringer som oppstår når biler, med høy grad av teknologiske førerstøttesystemer bruker tilhengere som kun er utstyrt med mekaniske innretninger for bremsing, fjæring og kursstabilitet.	Emneord: Tilhenger, kjøreegenskaper, førerstøttesystemer, veltefare.

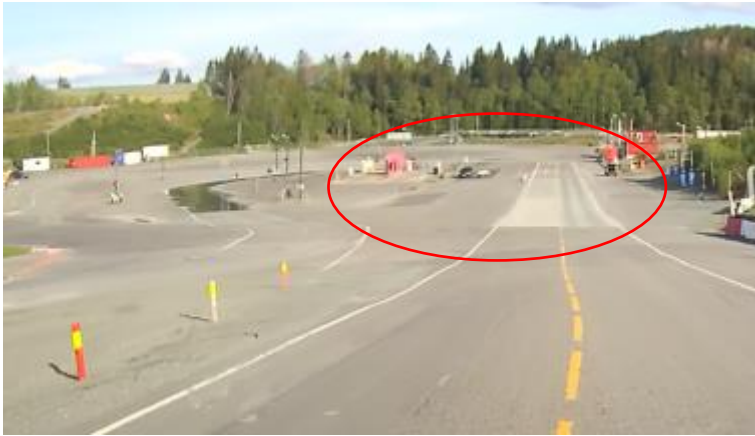
Lånkebanen har en kurve hvor en kan variere friksjon på veien ved tilførsel av vann i veibanen. Forskergruppen fant det hensiktsmessig å bruke denne delen av banen til å undersøke om hvordan bilens førerstøttesystemer håndterte å ha en tungt lastet tilhenger gjennom manøveren. Utgangspunktet for fart i denne manøveren var den maksimale hastigheten bilene kunne ha gjennom svingen uten at de begynte å skli fra veikanten i svingen.

Bilde 1 Kjøring i kurve. Kurves vises til venstre, grått felt (foto: Forskergruppen)

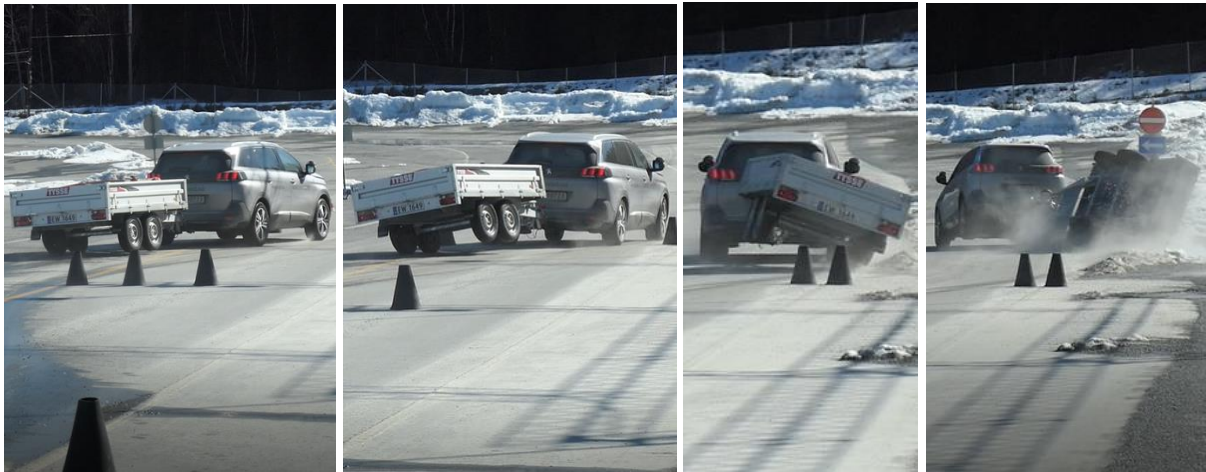
Bilde 3 Bildeserie fra pre-utprøvingen av styremanøver rett fram, Peugeot 5008 (foto: forskergruppen)

Under utprøvingene i styremanøver rett fram ble det valgt å velge og svinge tilbake til høyre før kjeglepar 3. Det viste seg at tilhengerne fikk tendenser til velt allerede i fartsområde 58 – 65 km/t. Det må understrekes at dette skjedde i samme manøver hvor bilene, når de ikke hadde tilkoblet tilhenger, kunne kjøre manøveren i 80 km/t. Det er sentralt å merke seg at i disse pre-testene ble bilens speedometer brukt til fartsmåling. Samtidig var det radarmåling av farten på banen, men denne målte hastigheten ca 100 m før selve styremanøveren.

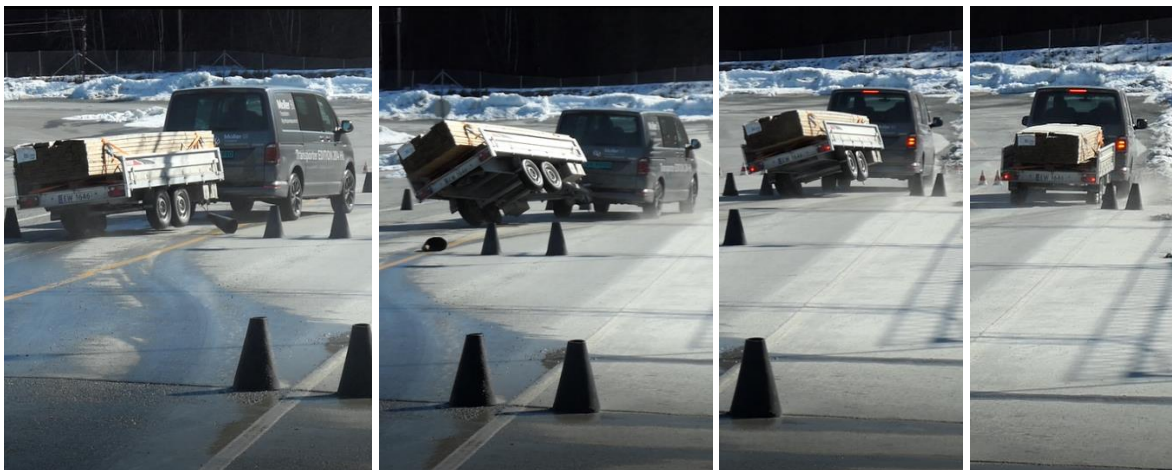
Bilde 4 Bildeserie fra pre-utprøvingen av styremanøver rett fram, VW Transporter (foto: forskergruppen)

I tilfelle der tilhengeren veltet var radarmålt hastighet 100 m før første kjeglepar 63 km/t. Fører av bilen etterstrebet å holde jevn fart fra og med målingen.

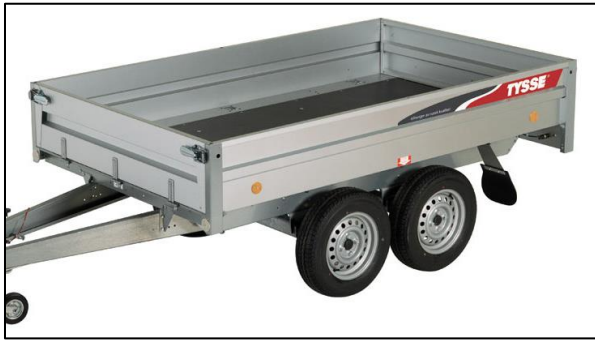
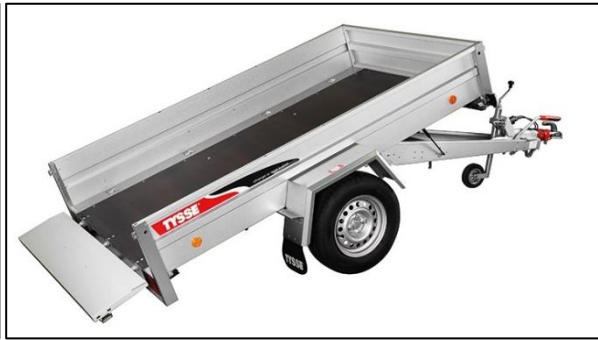
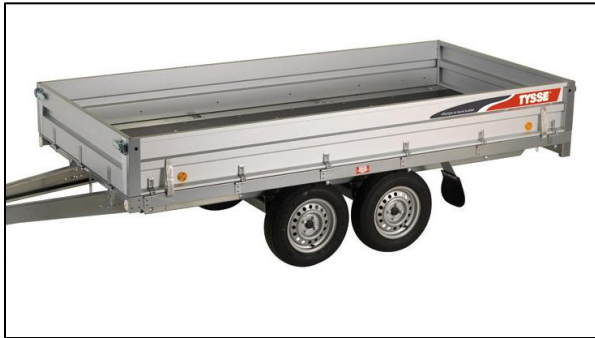
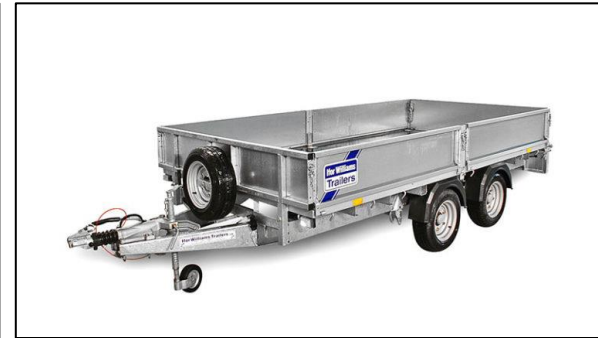
Bilde 7 De fire tilhengerne som er brukt under utprøvingene: Tysse 6207 (a), Tysse 6219 (b), Tysse 6303 (c) og IforWilliams LM125 (d)

Når det gjelder fjæringssystem, så har tilhengerne fra Tysse torsjonsfjærer, mens tilhenger fra Ifor Williams har bladfjærer. Under utprøvingene ble alle tilhengerne lastet opp med tilnærmet maksimal vekt. Tilhengerne i samme vektclass hadde identisk last. Lasten på Tysse 6207 og 6219 var to betonglodd plassert slik at vekt på bilens tilhengerkule ble 80 kg når tilhengeren sto i plan. På tilhengerne Tysse 6303 og Ifor Williams LM125 ble det brukt en materialpakke veid til 1280 kg. Det vil si at Tysse 6303 hadde noe mer margin til maksimal nyttelast enn Ifor Williams. Det kan være en feilkilde i våre utprøvinger at IforWilliams er en nedregistrert tilhenger. Den har originalt en tillatt totalvekt på 2700 kg. Kuletrykket på bilens tilhengerfeste var det samme på alle utprøvingene.

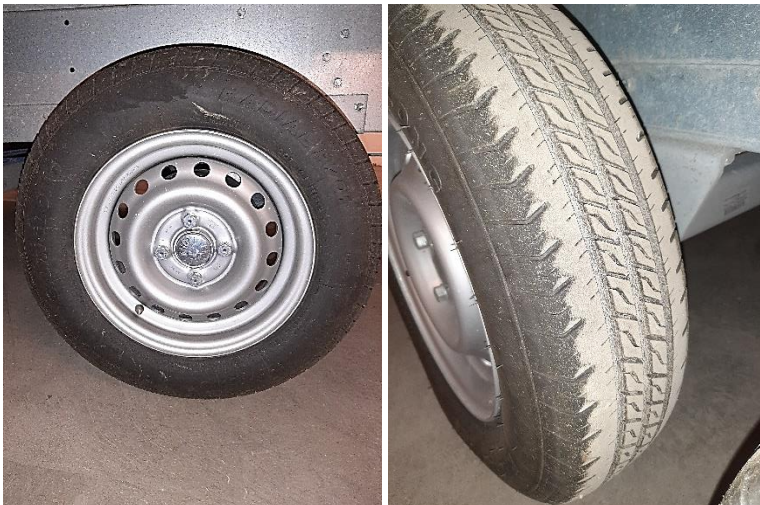
Bilde 8 Dekk, felg og mønster på Tysse 6207 (foto: Kåre Robertsen)

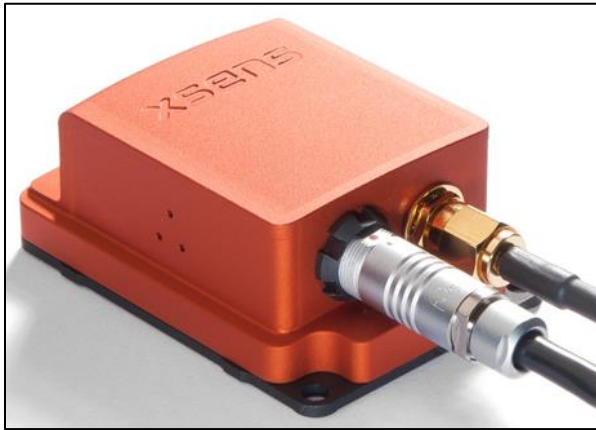
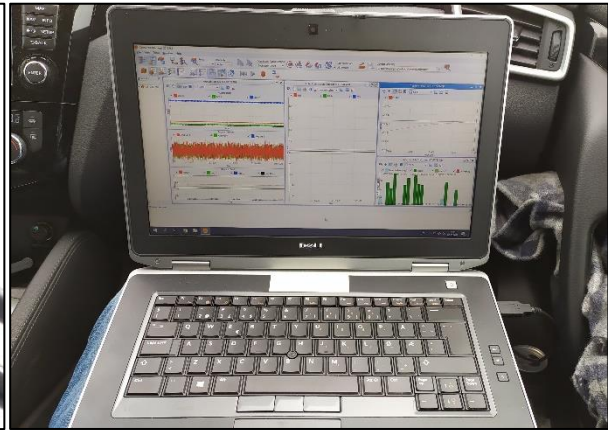
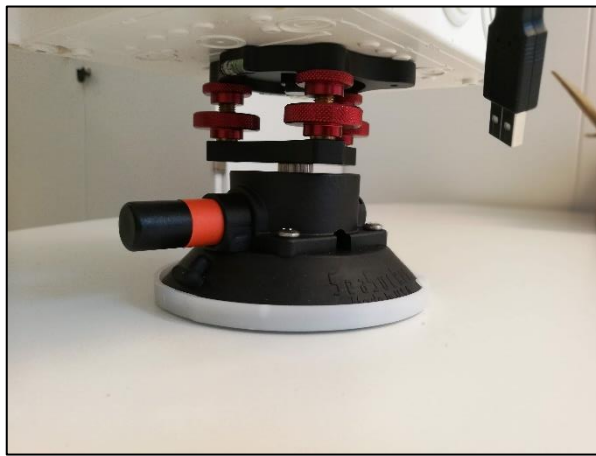
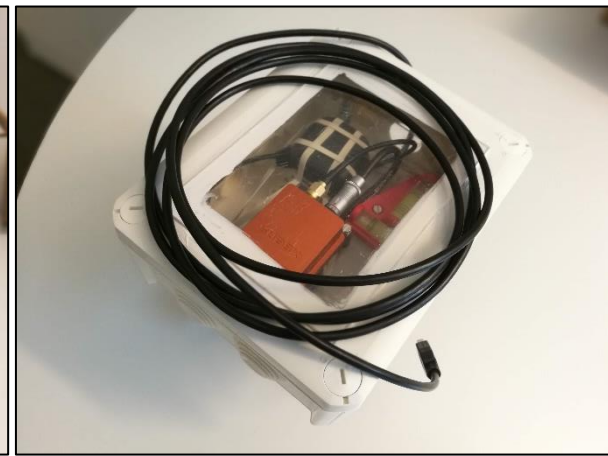
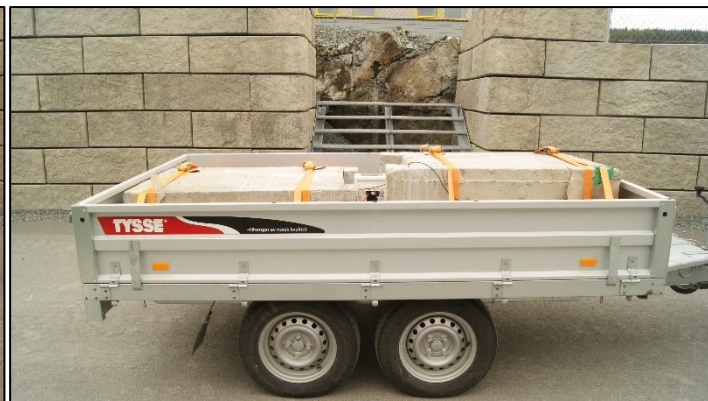
For å registrere bevegelsene og kreftene som virker på tilhengerne og bilene er det brukt en avansert elektronisk enhet som registrerer retning, bevegelse og krefter, og videokamera. Den integrerte bevegelsesregistrerende enheten (IMCU) som har blitt brukt i dette tilfellet er MTi-G 710 produsert av selskapet Xsens. Denne enheten er i stand til å gi høyfrekvent og detaljert posisjon, hastighet, akselerasjon og orienteringsdata på objektet den er koblet til. Dette takket være en rekke interne integrerte sensorer som f.eks. akselerometre, gyroskop, barometre, termometer og GNSS/GPS-antenne. Den innebygde algoritmen i IMCU'en kan enkelt integrere all informasjon fra alle sensorene og bruker en kalibrert ren utgang til brukeren. IMCU'en leveres med vanntett utførelse (Bilde 10a) og er klar til bruk når den er tilkoblet (via USB) til en PC hvor tilpasset programvare er installert (Bilde 10b). I tillegg til USB-kabel er det sørget for en ekstern GNSS/GPS antenne som må kobles til IMCU med en dedikert kabel. Mens IMCU er utstyrt med monteringshull på enheten er GNSS/GPS antennen verken magnetisk eller utstyrt med slike tilkoblinger og den er ikke vanntett, og det er heller ikke kabelkontaktene. Dette gjorde det nødvendig å utvikle et kobling/beskyttelses-system da sensorene skulle være fysisk tilkoblet til bil og/eller tilhenger under ulike værforhold (Bilde 10 c) og d). Et slikt system har blitt utviklet hos Nord universitet og består av en vanntett boks med gjennomsiktig lokk utstyrt med et vater og en sugeskopp-kobling. Det gjennomsiktige lokket gir mulighet til å se gjennom boksen for å kontrollere programvare kontinuerlig og IMCU'ens vater som er montert på innsiden.

Bilde 10 Det elektroniske måleutstyret og festeanordningene: IMCU (a), tilhørende software (b), monteringsystemet (c), boks der utstyret er montert (d). Plassering for IMCU på bilen (e) og på tilhengeren (f).

Sugekoppkoblingen er sterk nok til å sikre et tett feste til bil i enhver situasjon og har blitt testet for feilkilder med tanke på bevegelsene og kreftene som virker på måleenheten i tillegg til feilkilder i forhold til mulige vibrasjoner. Med hensyn til det eksperimentelle og målingene i denne studien har utstyret vist seg å være tilstrekkelig med tanke på følsomhet. Det ble montert en enhet på taket på bilen (Bilde 10e) og en i senter på tilhengeren felt ned i lasten (Bilde 10f)

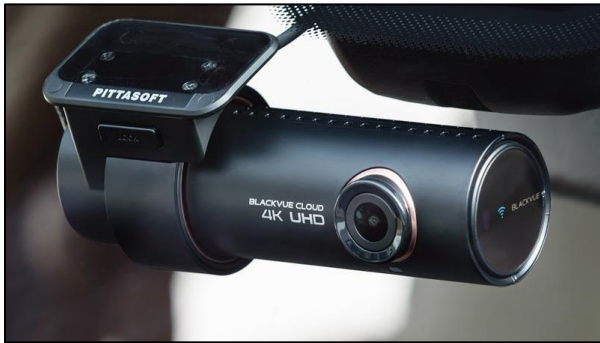
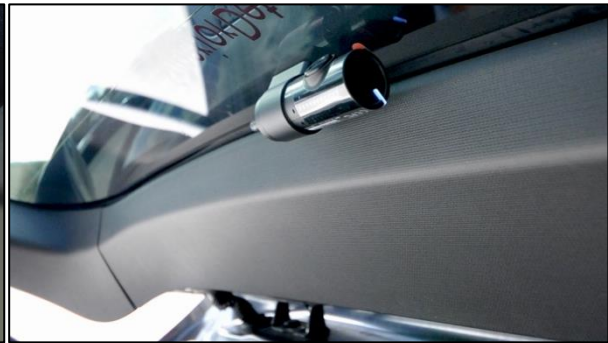
Når det kommer til videokamera ble alle utprøvinger filmet fra utsiden med et Canon Legria HF R806 HD videokamera som sto på stativ. Samtidig (Bilde 12b) ble det installert to innvendige dashcam på bilene, en som peker mot front av bilen og en som peker bakover (Bilde 11 a) og b)).

Bilde 11 The onboard video equipment: the dashcam mounted on the front windscreen (a) and on the rear window (b)

Disse kameraene gir fullt utsyn av bilens frontparti, men viktigst av alt, de filmer konstant posisjonen til tilhengeren ved å bruke referanse til bilen. Dette oppsettet, i tillegg til å være en effektiv metode å observere enhver bevegelse av tilhengeren sett i forhold til bilen, kan gi et interessant måleverktøy for posisjon ved spesielle behov (bruke automatisk bildegjenkjenning på video). Kameraet har også mulighet til å vise hastighet på bilen som var nyttig for ytterligere å validere hastigheten i de ulike utprøvingene.

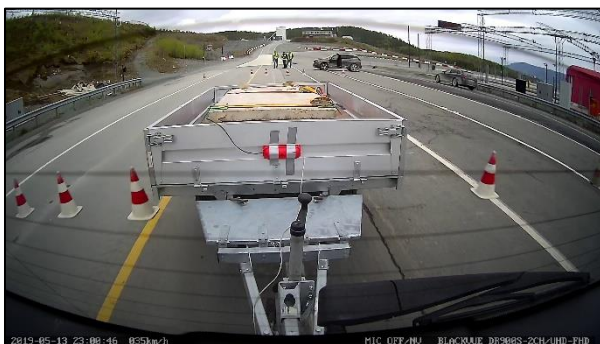
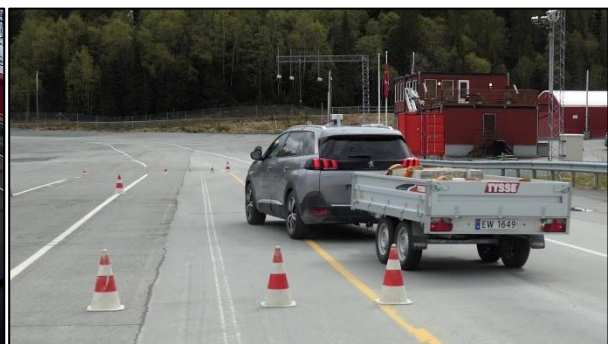
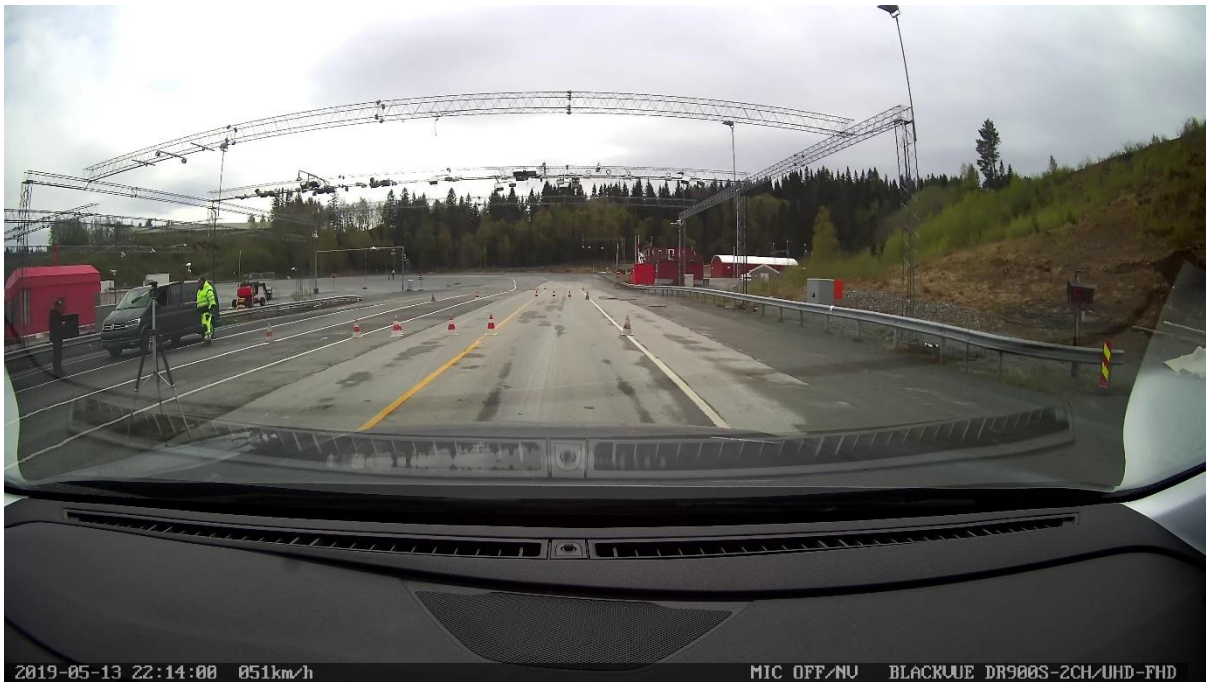
Bilde 12 Eksempler på ulike stillbilder fra video: dachcam bak (a), eksternt videokamere (b) dashcam foran (c)

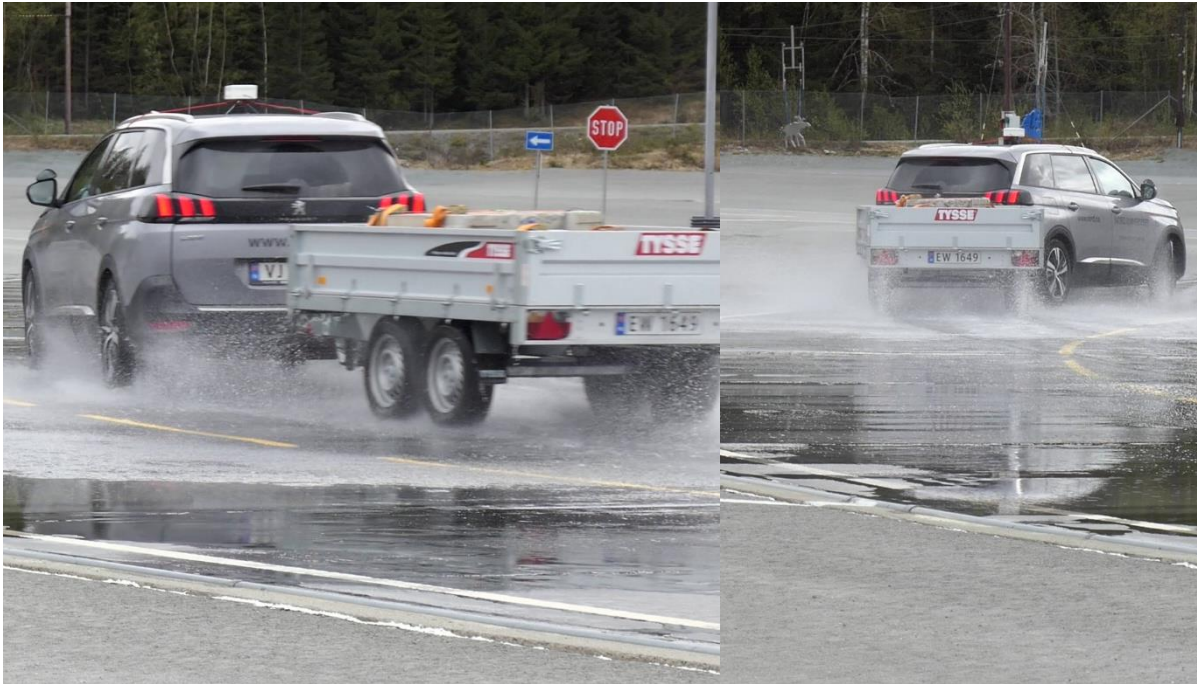
Denne testen har blitt utviklet for å analysere reaksjonen fra bilens tilhengersystem når den går inn i sving med begrenset friksjon (Bilde 15). Utprøvingen utføres ved at bil og tilhenger kjører gjennom en skarp høyresving, mens den forsøker å holde seg så nært høyre veiskulder som mulig. Radiusen av svingen er omtrent 35 meter. Hensikten med denne utprøvingen er å simulere den mulige situasjonen som oppstår når det kjøres inn i en kurve med for høy hastighet eller med et ugunstig sporvalg. Hva som er interesseområdet i denne utprøvingen er å finne om, eller i hvor stor grad, tilhengeren gjør kjøretøykombinasjonen bil og tilhenger mere ustabil. Disse situasjonene skal normalt kunne håndteres av bilens førerstøttesystemer når en kjører bil uten tilhenger. Utprøvingen har til hensikt å finne om, eller i hvor stor grad, tilhengeren bak på bilen påvirker bilens bevegelser og førerstøttesystem. Utprøvingen vil evaluere hvordan tilhengerens bevegelse kan være relevant for utfallet i en slik situasjon.

Bilde 15 The Peugeot 5008 while performing the Curve Test while towing a trailer

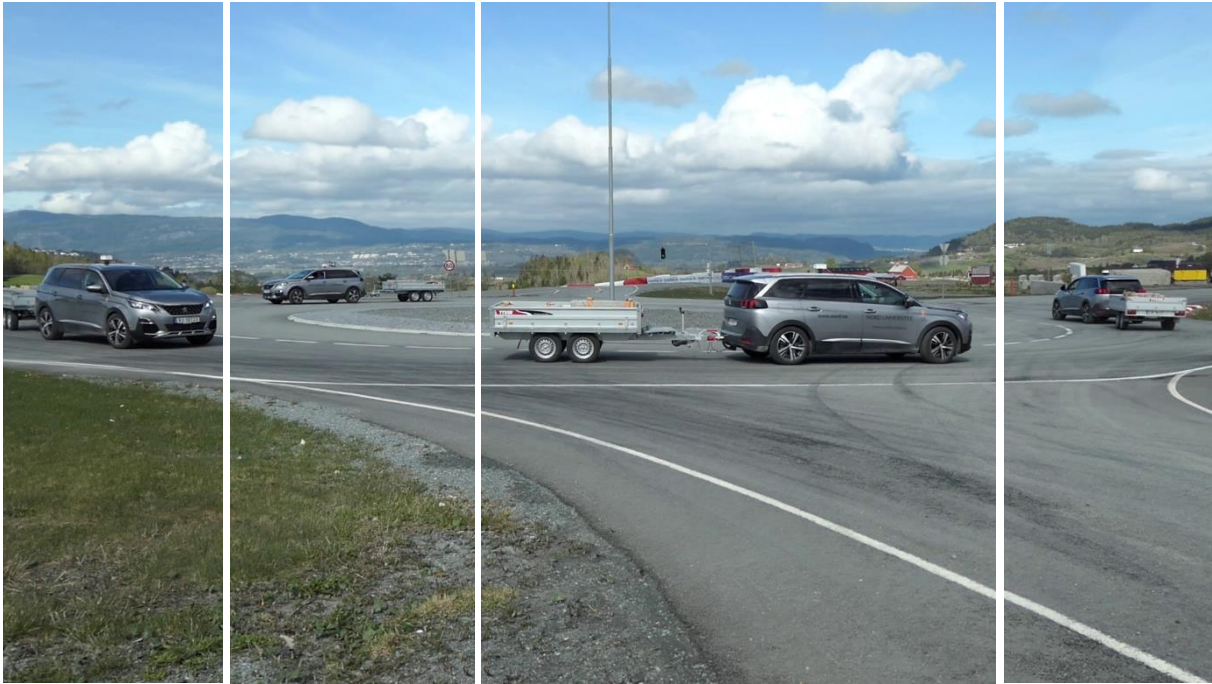
Denne utprøvingen utføres for å undersøke stabiliteten på bil og tilhenger, under gradvis økende sideveis akselerasjon (økende sidekrefter) (Bilde 16) Utprøvingen gjøres på tørr asfalt noe som gir godt veigrep. Kjøring i sirkel krever de samme dynamiske betingelser som i en ordinær kurve. Men ved å gjøre denne utprøvingen i sirkel gir det den fordel at en kan utføre manøveren uten tidsbegrensninger og at det er mulig å justere situasjonen kontinuerlig. Sirkelen har en radius på omtrent 17,5m. Hastigheten ble økt gradvis, og de krefter som påvirker tilhengeren ble målt tilsvarende. Gjennom denne utprøvingen har det vært mulig til å nå de såkalte «grenseverdier» som er sentrale når enten tilhenger eller bil starter med å vise sterk ustabil dynamisk respons, som for eksempel vedvarende jevnt tap av grep på dekk (på bil) eller fullstendig overføring av vekt på ytre hjul og hjulløft på indre hjul på tilhengeren (tilhenger nær å velte). Med denne testen er det mulig å grovt estimere akselerasjon som trengs for å velte.

Bilde 16 The Peugeot 5008 performing the roundabout test while towing a trailer

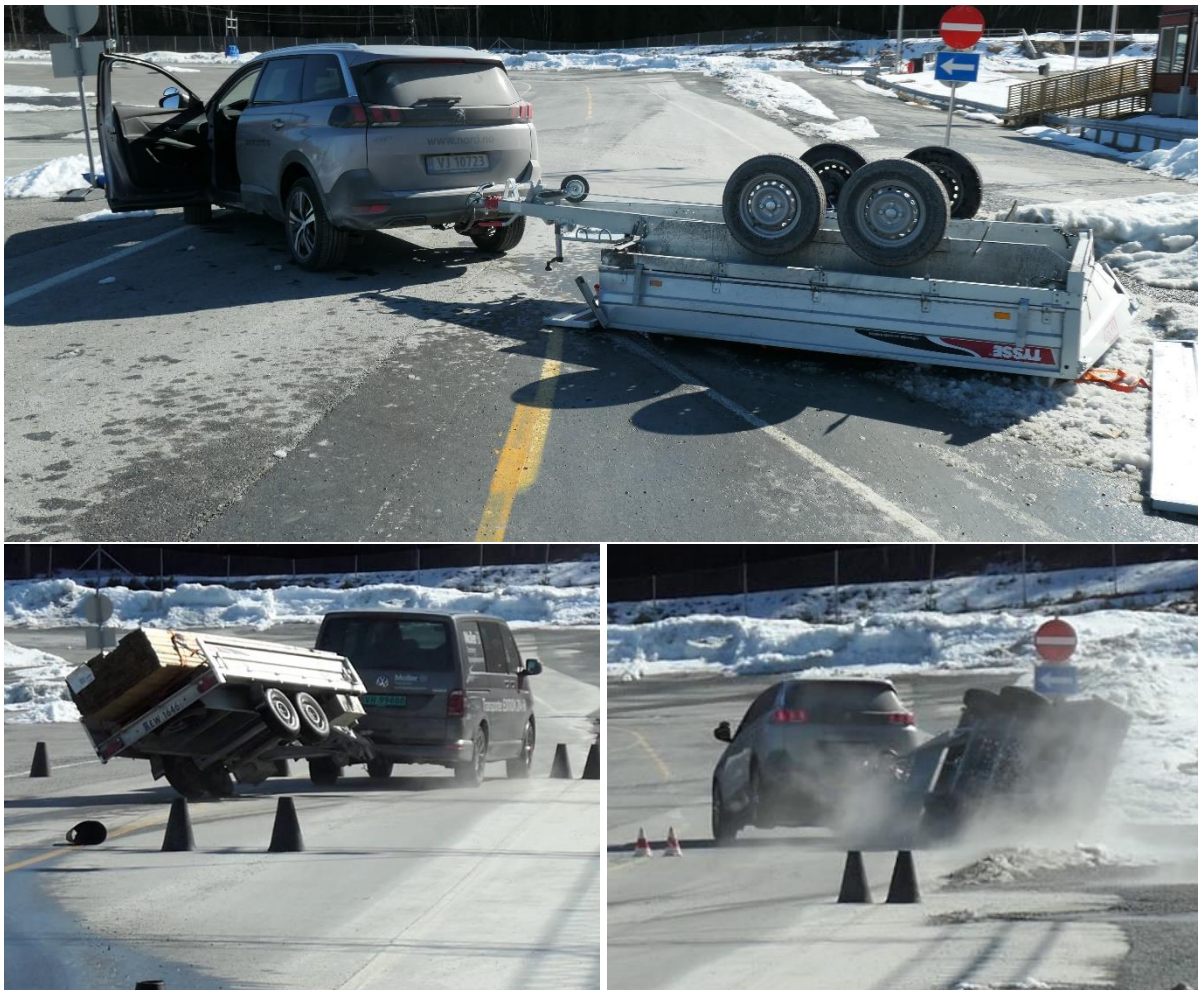
Ikke alle mulige parameterkombinasjoner har blitt undersøkt. Dette skyldes begrensninger på budsjett og tid på dette prosjektet. I tillegg har hensynet til sikkerhet hatt høy prioritet. Pre-testene avdekket hvilke hastigheter som gjorde at tilhengerne veltet, og dette ga grunnlaget for utprøvingene videre. Erfaringene fra pre-testene har ført til at utprøvingene kun ble utført i hastigheter, og ikke utført slik at de presset reell dynamisk grense på tilhenger og/eller bil, dette av den hensikt å garantere sikkerheten til førerne som utførte testene, men også for å bevare utstyret, som lett kan bli skadet ved en ulykke. Fartsgrensene har blitt bestemt for hver enkelt øvelse, basert på kvalitative visuelle observasjoner av dynamisk oppførsel av tilhenger og bil, men også basert på dedikerte tidligere pilot-tester, i stedet, ble disse grensene nådd og overskredet, som vist på Bilde 17.

Bilde 17 Some over-the-limit conditions reached in the pre-test

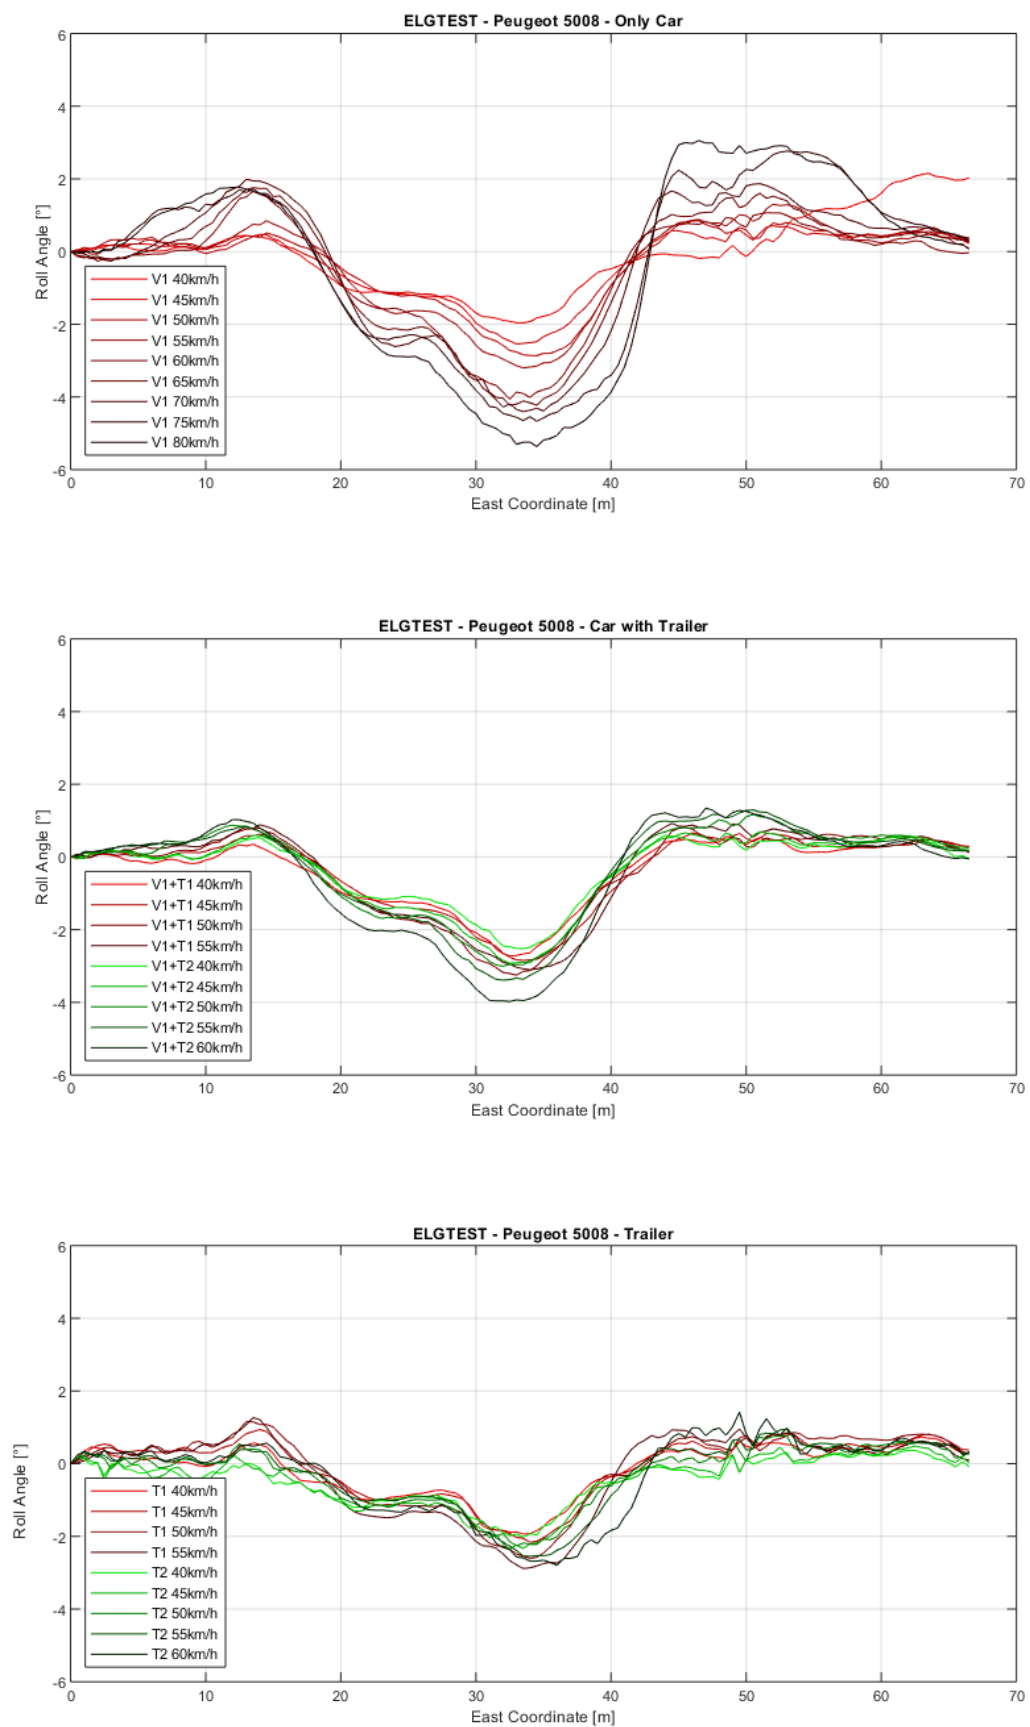
Hovedresultatet fra unnamanøver er vist med diagram (for begge kjøretøy alene og med tilhengerassist-system) knyttet til velt (Figur 7 og Figur 8), giringsrotasjon (Figur 9 og Figur 10) og sidekrefter (Figur 11 og Figur 12). Hver figur er utstyrt med tre grafer: bilen alene (uten tilhenger), bil med tilhenger og tilhengeren alene. Siden både bil og tilhenger har blitt utstyrt med IMCU, gir hver utprøving to dataopptak, som er registrert i andre og tredje grafdiagram, mens den første (referert til kun bil) fungerer som referanse. Y-aksen inneholder det analyserte parameter, nemlig krengevinkel, rotasjonsvinkel og sideveis akselerasjon, henholdsvis i grader (krenkning og rotasjon) og m/s^2 (sideveis akselerasjon). På x-aksen er det en romlig lineær referanse målt i meter (kjørt distanse). Hver graf består av ulike linjer, som representerer ulike utførte utprøvinger, som eksempel forskjellige hastigheter, ulike tilhengere og med/uten tilkoblet strømledning til tilhengeren. For å fremheve forskjellen bedre, er det tatt i bruk en fargekode: mens fargenes nyanse indikerer hastigheten (jo mørkere, desto raskere), kobles selve fargen sammen med den testede traileren (grønn den ene traileren, rød den andre).

Figur 7 Peugeot 5008, Sway Test, Roll Angle

Basert på de viste resultatene i Figur 7, Figur 8, Figur 9, Figur 10, Figur 11, Figur 12, Figur 13 og Figur 14, kan det foretas noen generelle evalueringer. Se også Kapittel 8, Implikasjoner.

Når en sammenligner grafene til de to ulike bilene (Figur 7, Figur 8) viser det seg at det ikke er noe vesentlig forskjell mellom dem når det gjelder «roll angle» (krengevinkel). Det gjelder også når det er påkoblet en tilhenger. Målt «roll angle» (krengevinkel) viser for det meste samme trend uansett om bilen trekker en tilhenger eller ikke. Denne påstanden er mindre gyldig for tilhengere. Mens T1, T2 og T3 ser ut til å oppføre seg veldig likt sammenlignet med hverandre ser det ut til at T4 avviker noe fra dem. Forskjellen er synlig i «roll angle» (krengevinkel), der det viser høyere verdi for denne tilhengeren enn hos de andre tilhengerne. Og grafene (Figur 8 nederste figur) viser at krengevinkelen øker veldig raskt mot de høyeste verdiene når hastigheten øker.

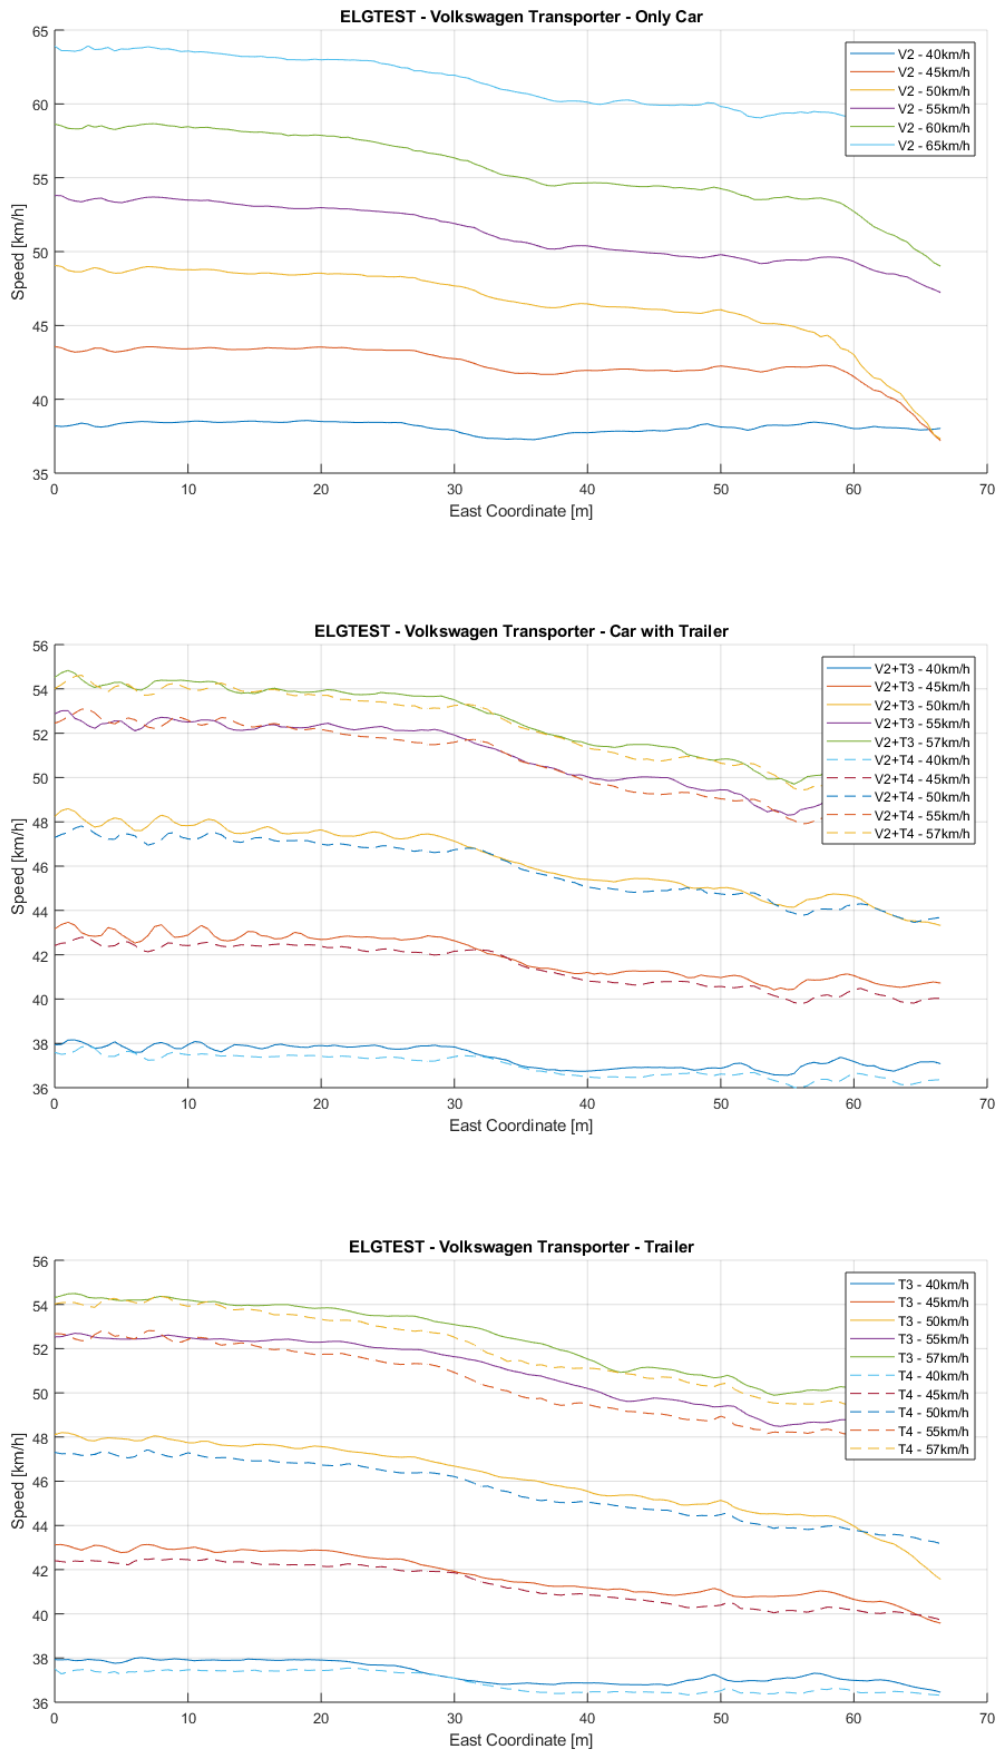
Figur 14 Volkswagen Transporter, Sway Test, Speed

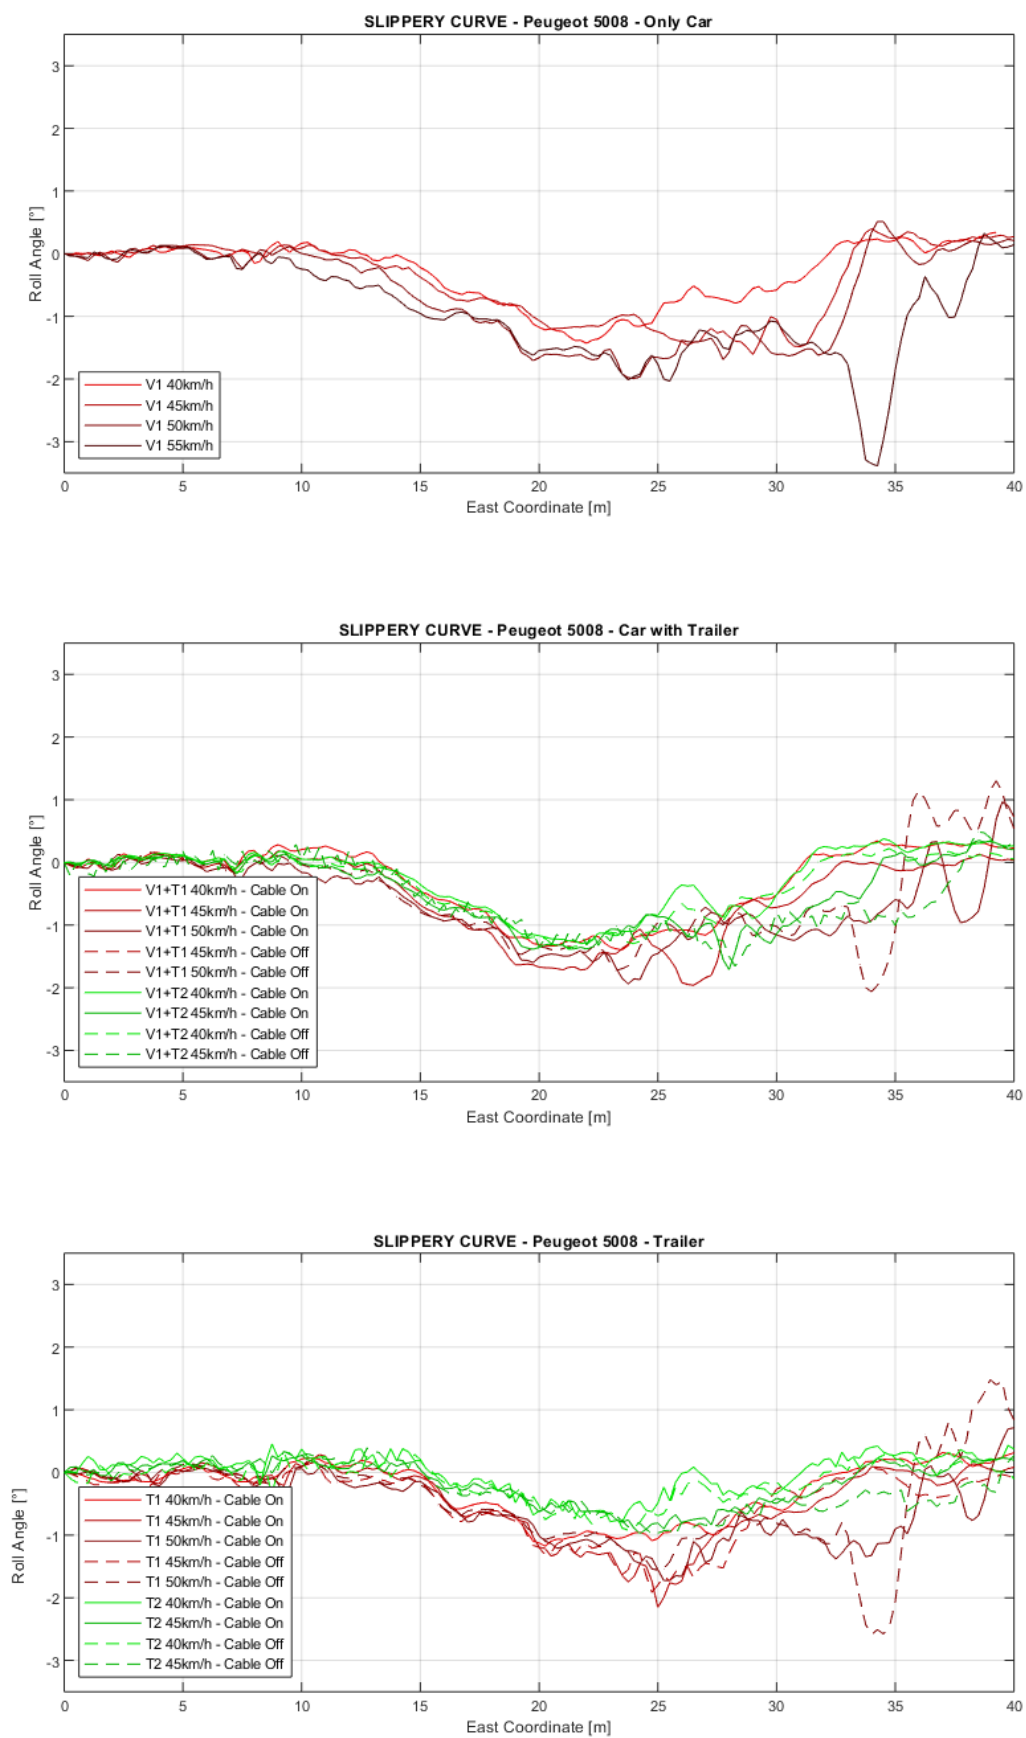
Figur 15 Peugeot 5008, Curve test, Roll Angle

Videre er det innført en linjestilkode for å fremheve strømtilkobling/frakobling mellom tilhenger og bil (koblet til kontinuerlig linje, koblet fra med stiplet linje). Til slutt i noen av grafene er området for den faktiske kurven markert med en grå boks.

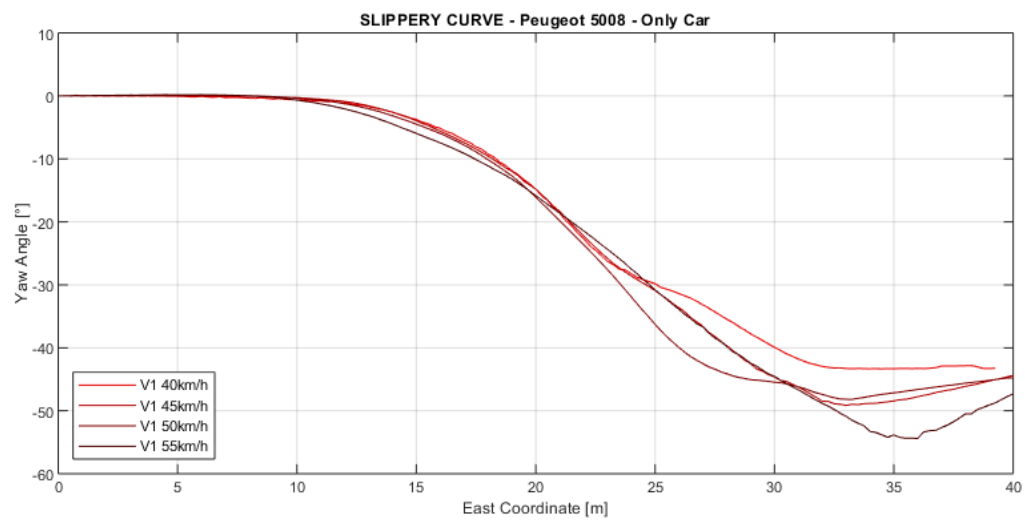
Figur 17 Peugeot 5008, Curve test, Yaw Angle

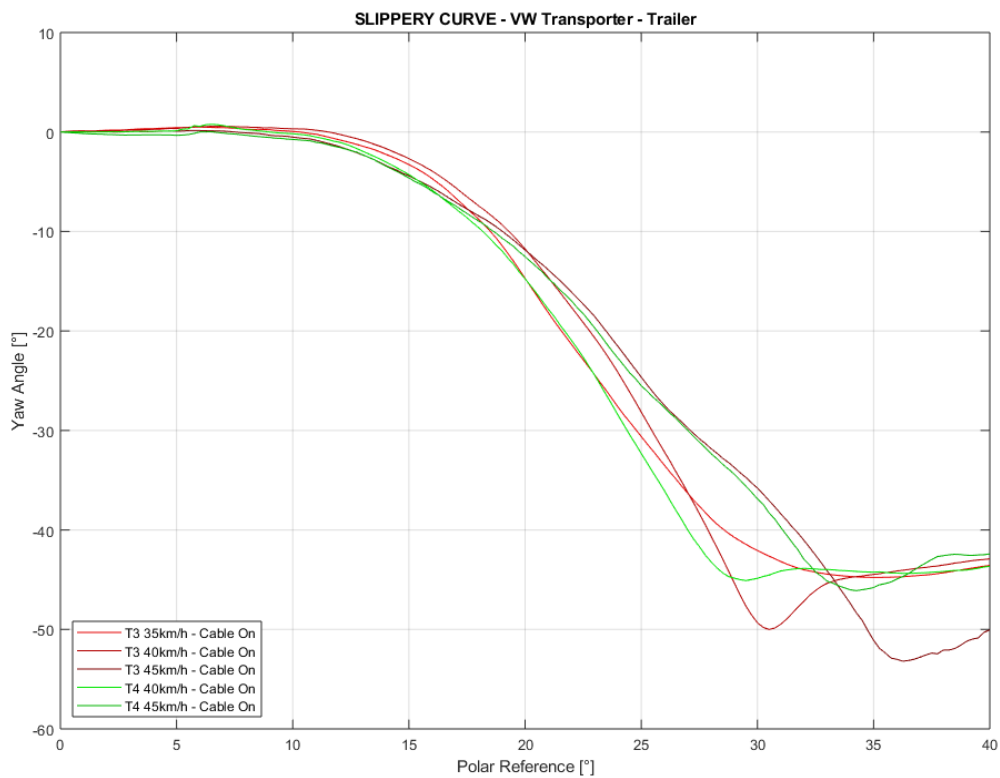
Figur 18 Volkswagen Transporter, Curve test, Yaw Angle

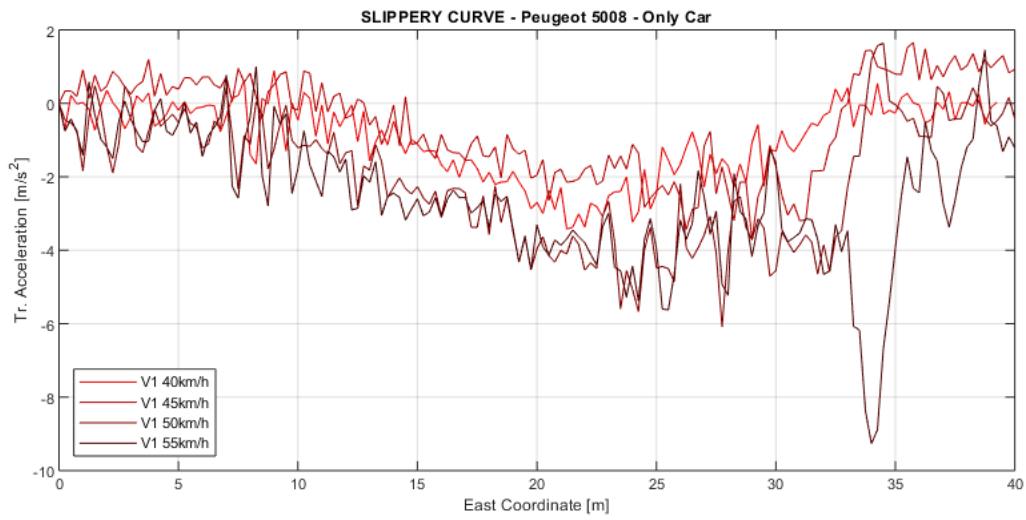
Figur 19 Peugeot 5008, Curve test, Transversal Acceleration

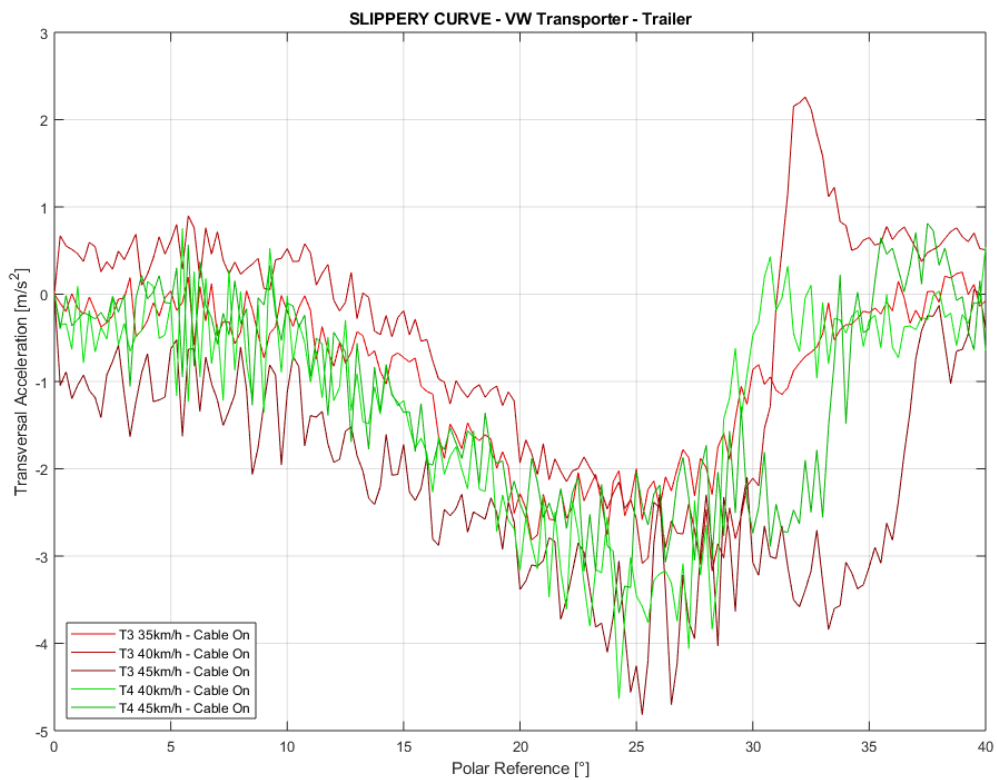
Figur 20 Volkswagen Transporter, Curve test, Transversal Acceleration

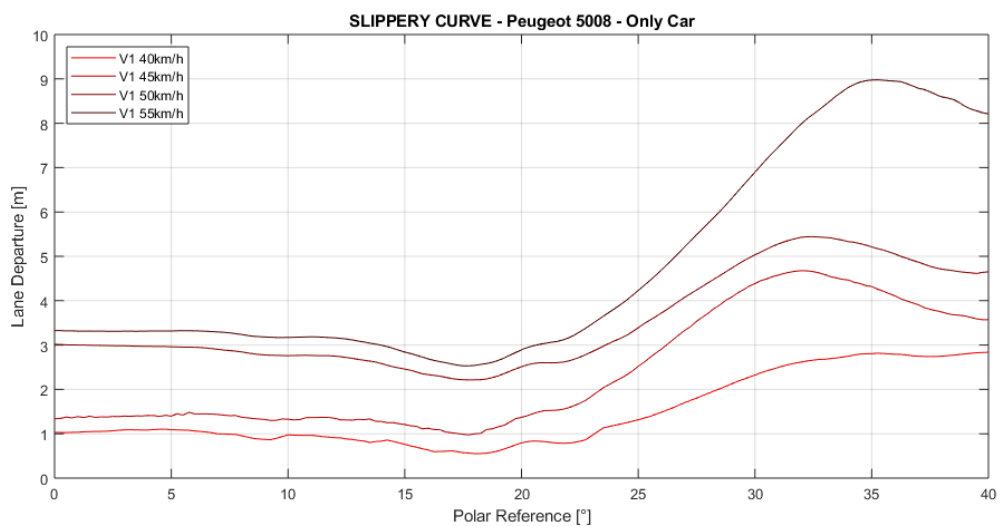
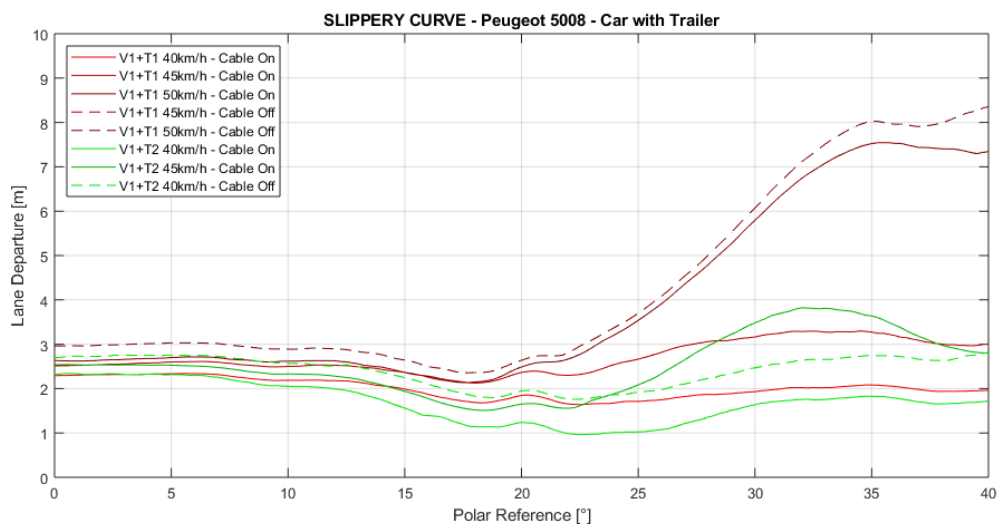
Figur 21 Peugeot 5008, Curve test, Lane Departure

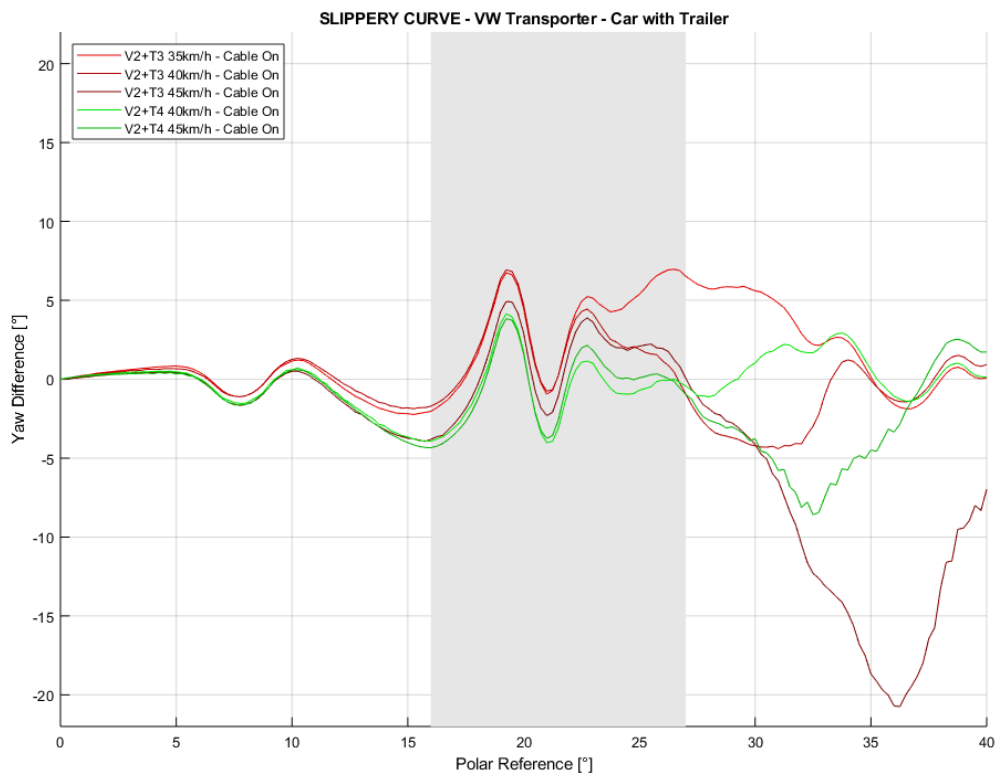
Figur 24 Volkswagen Transporter, Curve test, Yaw Difference

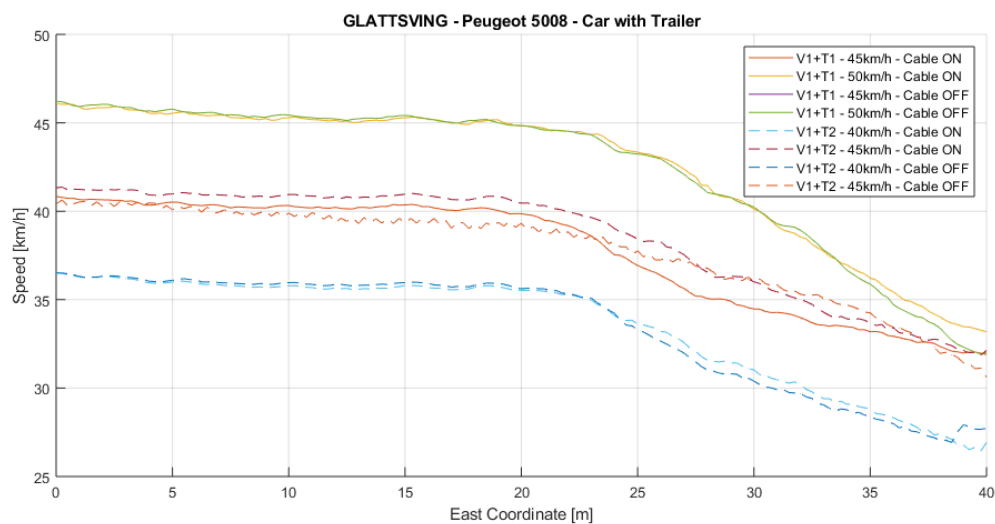
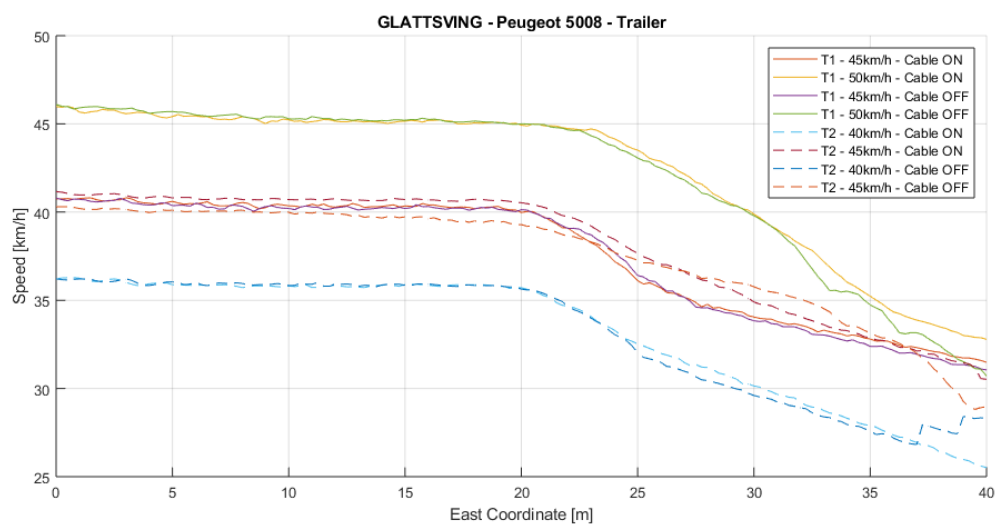
Figur 25 Peugeot 5008, Curve Test, Speed
