Kjøreegenskaper lette tilhengere

Nord universitet
FoU-rapport nr. 56
Bodø 2020

Prosjekt: 700302 Kjøreegenskaper lette tilhengere FOU KLT	Oppdragsgiver(e) Nord universitet	
	Oppdragsgivers referanse 350001 Lødemel	
Sammendrag: Denne rapporten omhandler kjøreegenskaper for tilhengere opp til 3500 kg beregnet for personbiler og varebiler i førerkortkategori B og BE. Formålet er å utrede de ulike utfordringer som oppstår når biler, med høy grad av teknologiske førerstøttesystemer bruker tilhengere som kun er utstyrt med mekaniske innretninger for bremsing, fjæring og kursstabilitet.	Emneord: Tilhenger, kjøreegenskaper, førerstøttesystemer, veltefare.

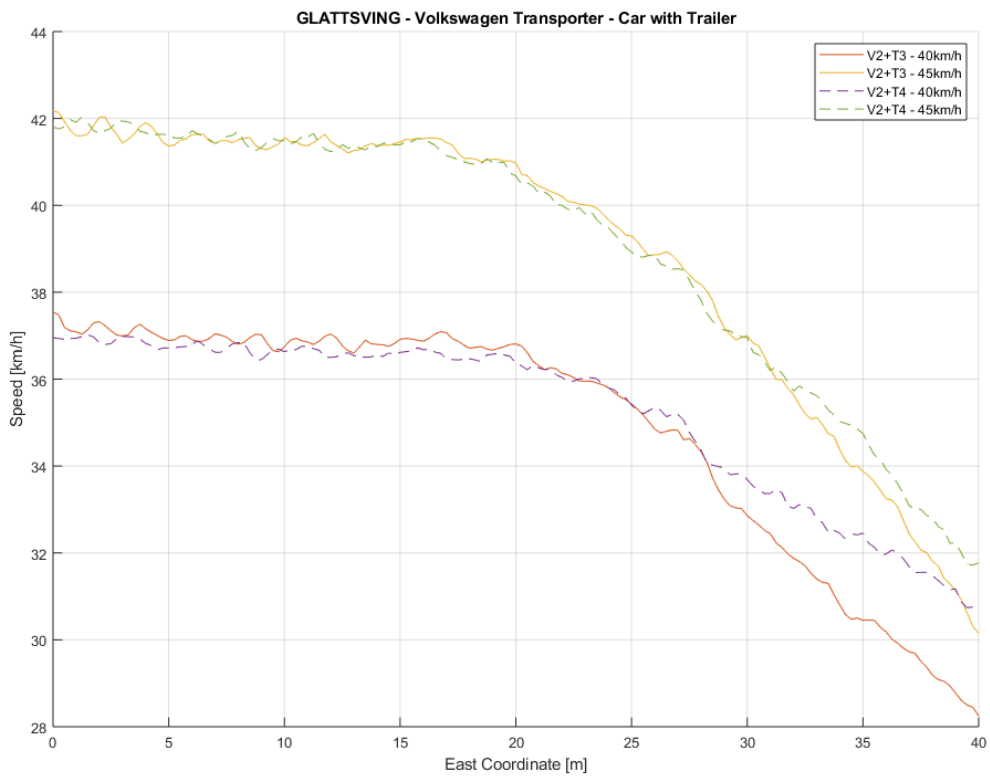
Figur 26 Volkswagen Transporter, Curve Test, Speed

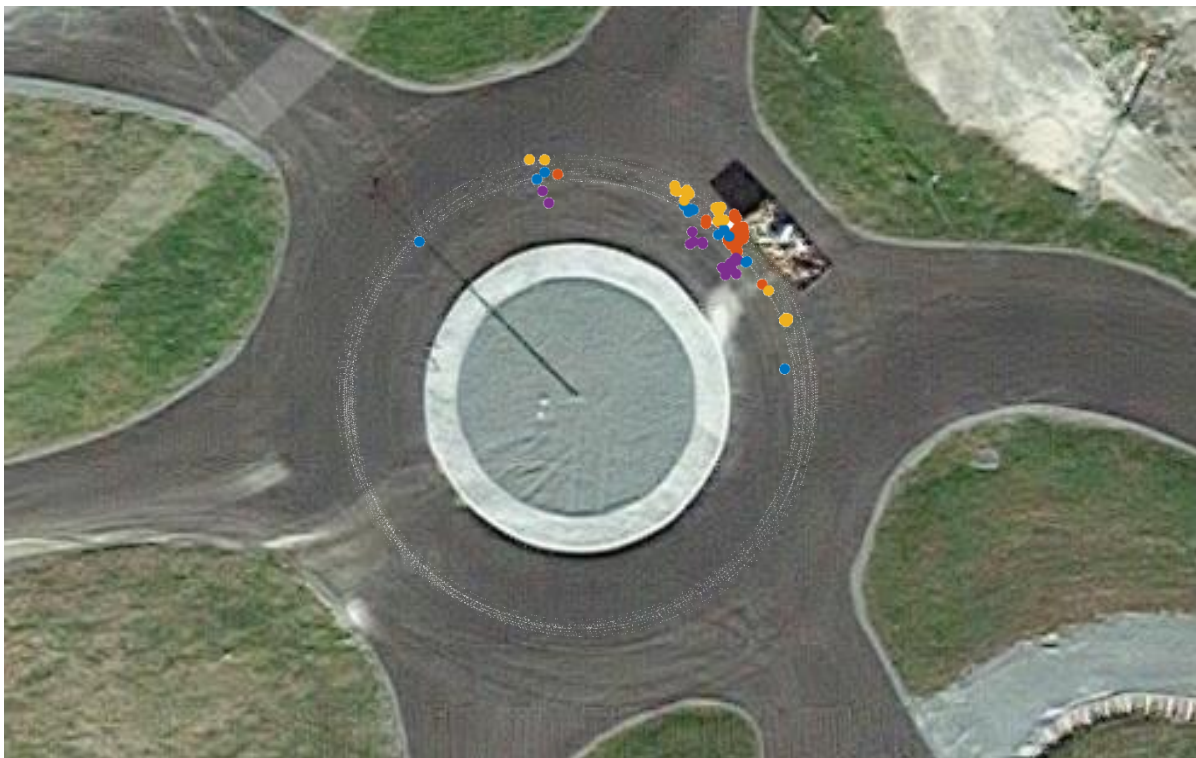
Figur 28 «Roll angle» målepunktene sin posisjon i sirkelen for alle fire utprøvingene

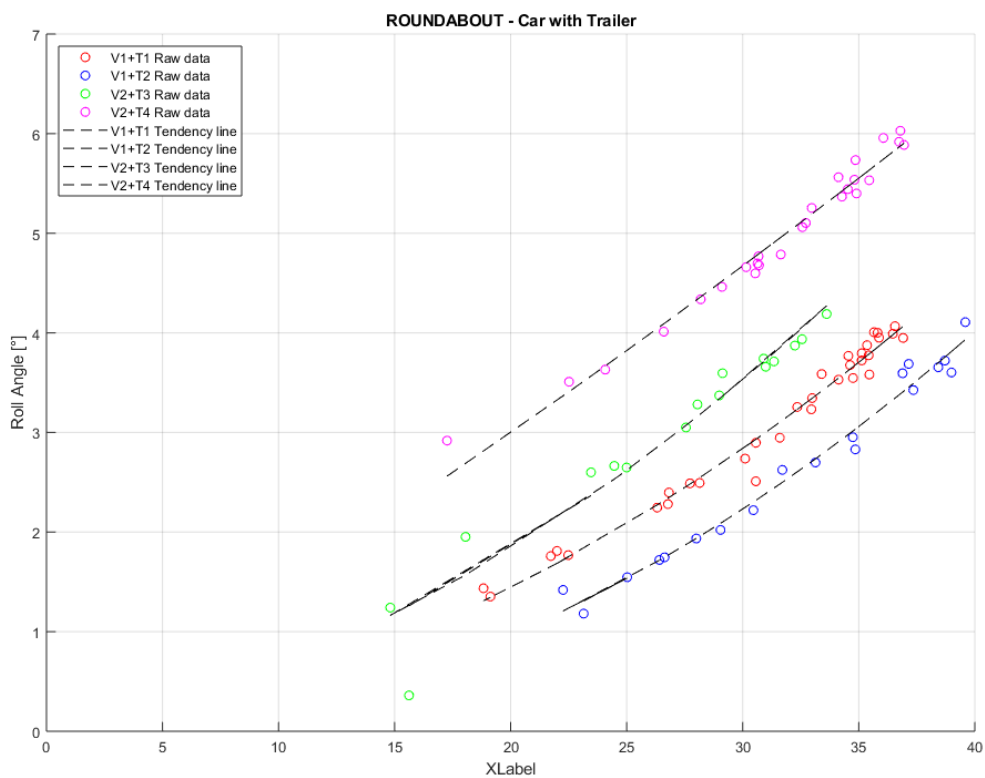
Figur 29 Rolling angle for alle fire utprøvingene

De to grafene (Figur 29) viser «roll angle» (krengevinkel) målt på bilen (1.graf) og tilhengerne (2. graf), i fire ulike utprøvinger, som vist i oversikten i 6.1.5. På bakgrunn av disse resultatene kan det gjøres noen vurderinger. (Se også Kapittel 8, Implikasjoner)

såpass mange runder. Denne filtreringen ble gjort for alle de fire utprøvingene på både tilhengere og bilene. Grafene som vist i Figur 29 bygger på disse forutsetningene og filtrering.
