Bachelorgradsoppgave

Grov treflis som dekkemateriale for å forebygge tråkkskader i drivgang for melkekyr

Wood chips as a ground stabilizing material to avoid trampling damage in pasture walkways

Avdeling for næring, samfunn og natur
Høgskolen i Nord-Trøndelag - 2015

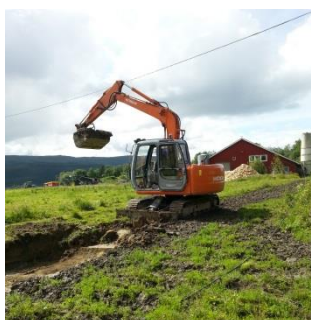
Bilde 2 Preparering av forsøksområde

Ved anleggelse av forsøksområdene ble henholdsvis 30 cm og 50 cm av matjordlaget gravd bort fra forsøksområdene på 2 x 20 meter (se bilde 2, 6 og 10). Ved gård 2 ble forsøksområdet anlagt over bakkenivå, og jord ble tilført som vegger. I de preparerte hullene ble det lagt en fiberduk som tilsvarte størrelsen på hullet (se bilde 3, 7 og 11). På fiberduken ble det etterfylt ca. 30 m³ grov treflis slik at forsøksområdenes overflate ble på høyde med omkringliggende mark. Treflisa ble deretter komprimert ved hjelp av gravemaskin som kjørte over drivgangene (se bilde 8). Restene fra flishaugene ble fordelt på forsøksområdets ender, omtrent 1 meter flisdekke oppå matjorda. Dette ble gjort for at kyrne skulle trække av seg de verste jordpartiklene før de entret forsøksområdet, se figur 1-3.

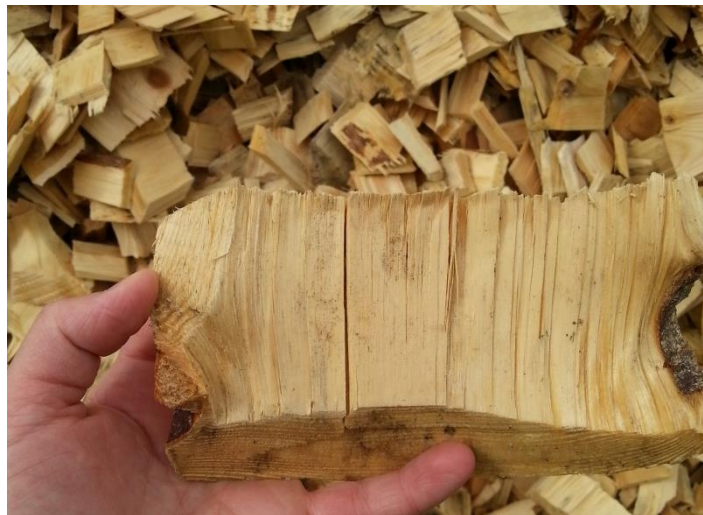
Bilde 13 Treflisa som benyttes i dette studiet

I tillegg til langsgående fiber, har flisa skråskjærte ender, se bilde 13. Denne utformingen bidrar til at flisbitene får en «vippeeffekt» når dyra trækker på dem, slik at gjødsel kan arbeides nedover i åpningen som ble til. Åpningen lukkes når dyret fjerner trykket fra flisa. På denne måten jobbes gjødsla nedover i flislaget, og overflaten holdes ren. (Smith et al 2010).

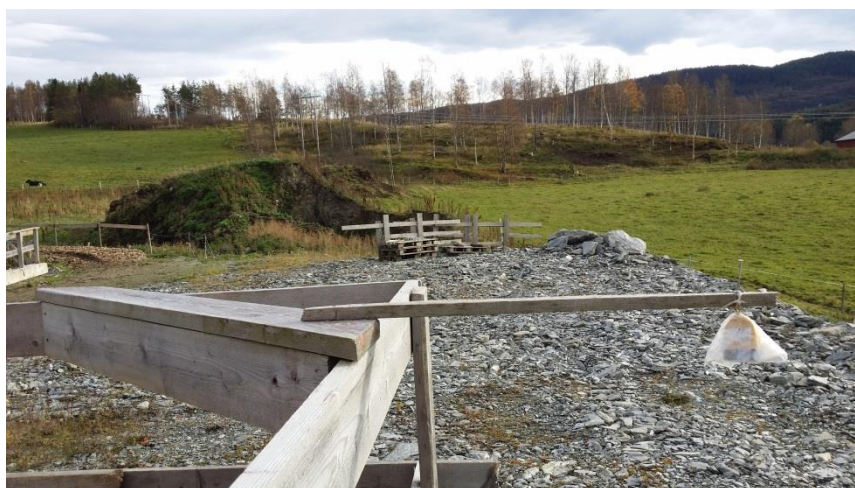
Bilde 14 Værstasjon på gård 2 med forsøksområdet i bakgrunn

For å dokumentere lufttemperatur, luftfuktighet og nedbørsmengde ble det satt opp en værstasjon ved forsøksområdene. Værstasjonen ble plassert så nær forsøksområdet som mulig uten at kyrne skulle nå den samt unngå at den kom i lee for større bygninger og vegetasjon, *se bilde 14*. Se værstasjonenes plassering på *bilde 1-3, vedlegg 1*. Nedbørsmengde ble registrert daglig av gårdbruker ved å lese av mengde nedbør i et målebeger, *se vedlegg 2*. Ved beitesesongens slutt ble registrert nedbør sammenlignet med normalvær registrert av Metrologisk institutt, basert på ett middel av observasjoner år 1961-1990 på Værnes flystasjon.

Lufttemperatur og relativ luftfuktighet ble dokumentert ved hjelp av dataloggere med innebygd sensor, *Tinytag Ultra 2 4500*. Loggeren er beregnet for innendørs bruk, men kan benyttes utendørs ved tilstrekkelig beskyttelse (*TinyTag*, udatert), samtlige

loggeren ble derfor hengt opp med en beskyttende skjerm av plastikk. Loggeren ble programmert til å registrere temperatur og fuktighet med 30 minutters intervall. Overføring og behandling av data krever bruk av medfølgende USB-kabel og eget software program, *Tinytag Explorer*. Loggeren ble aktivert under dokumentasjonstilfelle 1 og avsluttet ved dokumentasjonstilfelle 14.

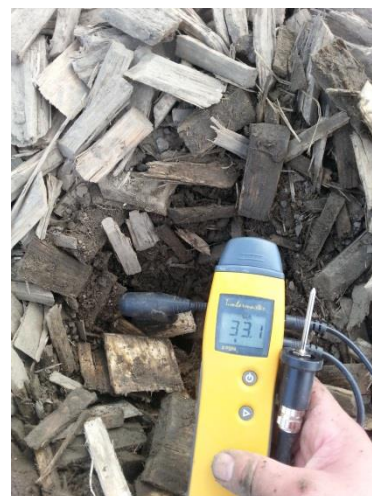
Bilde 15 Fuktighet i flisbiten leses av displayet og noteres i bok

Ved måling presses hammerelektroden ca. 6 mm ned i trevirket (flisa) slik at spissene står etter hverandre i årenes retning. Deretter slås bryteren i stilling H2O, og fuktigheten kan avleses direkte (se bilde 15). Instrumentet må også stilles

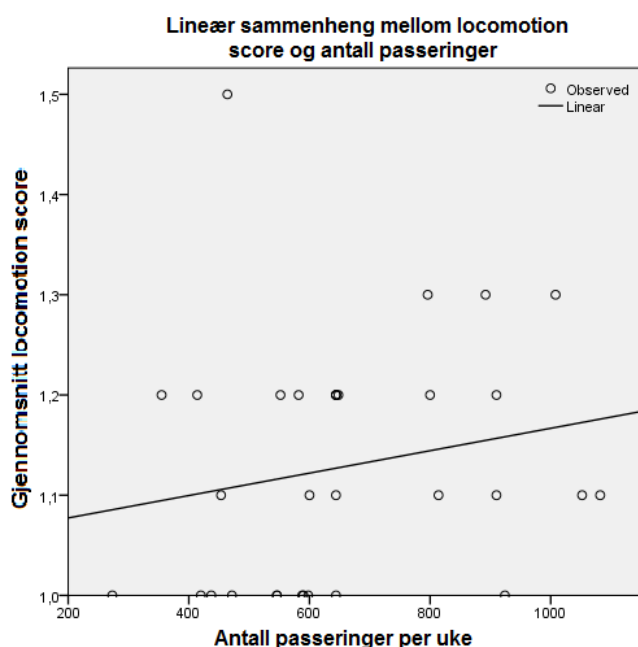
Figur 4 Lineær regresjon, locomotion score og antall passeringer

$P=0,028$ og sammenhengen er moderat, $r^2= 13,1 \%$. Jeg kan dermed forkaste 0- hypotesen om at det ikke er en sammenheng mellom locomotion score og antall passeringer.

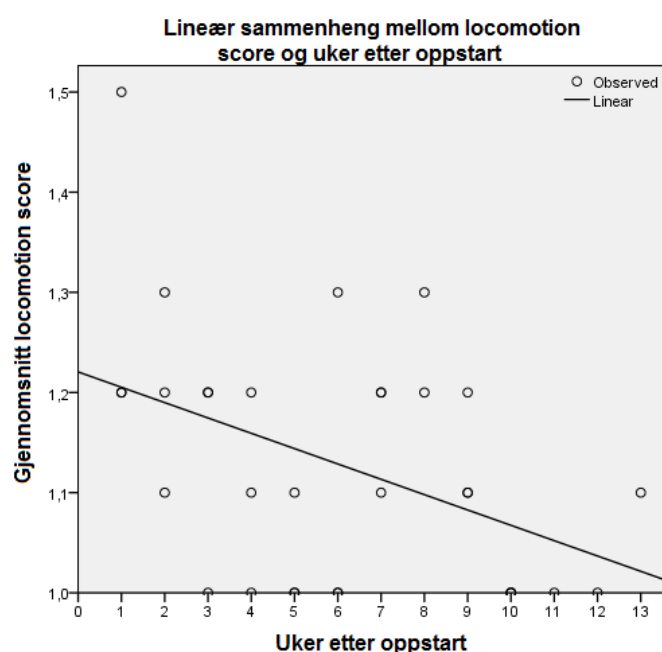
Figur 5 Lineær regresjon, locomotion score og tid etter forsøksstart

Det ble også foretatt en statistisk beregning for grad av locomotion score og antall uker etter oppstart, se figur 5. $P=0,001$ og sammenhengen er sterk, $r^2= 30,8 \%$. Beregningen viser at tid etter forsøksstart virker inn på kyrnes locomotion score, og det ser ut til at kyrne får en forbedret locomotion score gjennom forsøksperioden. Man kan anslå at denne sterke sammenhengen kan forklares av kumulativ frekvens i antall passeringer (tabell 5). For hver uke som går utsettes forsøksområdet for et visst antall passeringer og trykk, og dette trykket vil fortsatt påvirke flisdekket når neste uke kommer. Det er derfor grunn til å tro at tråkkbelastningen kommer til et punkt hvor flisdekket er blitt så komprimert at det kan kategoriseres som et fast underlag. Telezhenko et al (2007) konstaterte at kyr foretrekker å gå på mykt men fast underlag, og man kan anta at dette vil komme til syne i form av lavere locomotion score.

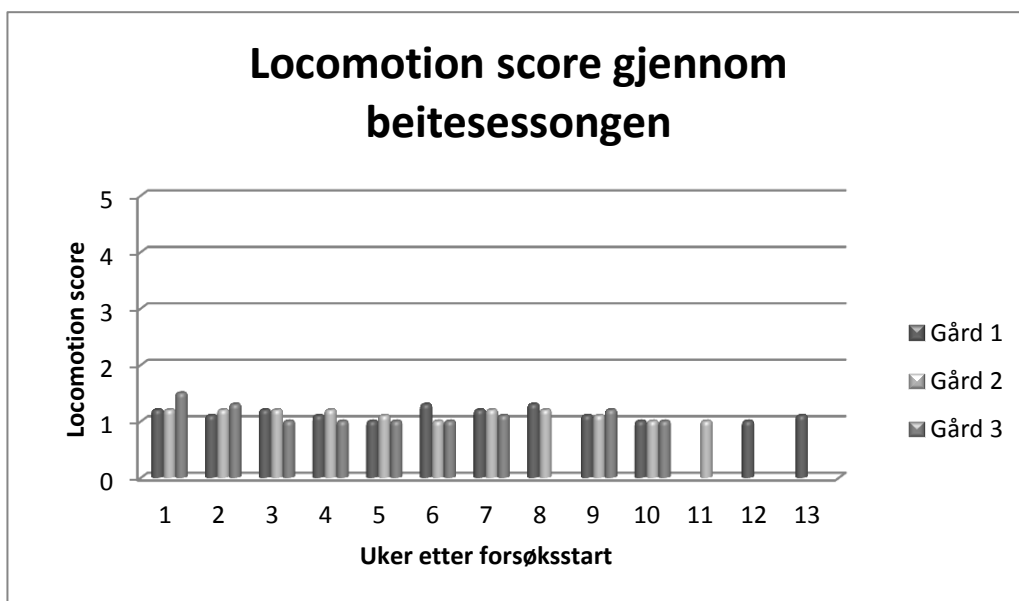
Figur 6 Locomotion score fordelt på de aktuelle gårdene gjennom beitesessongen

Det ble også registrert høyere locomotion score på samtlige gårder i uke 7 og 8 etter forsøksstart, se *figur 6*. Siden underlaget i forsøksområdene på dette tidspunktet var blitt komprimert og fastere etter mange passeringer fra dyra, *tabell 5*, er det rimelig å anta at det ikke er underlaget som har forårsaket den plutselige økningen i locomotion score, da denne er lavere i ukene før og etter, se *figur 6*. Nedbørsobservasjonene i *tabell 3* viser at august måned hadde mest nedbør, og det kan dermed tenkes at nedbør er faktoren som har påvirket locomotion score i uke 7 og 8. Dette samsvarer med observasjoner av William et al. (1986) der forekomst av halthet hos melkekyr ble knyttet til mengde nedbør som var kommet opp til to uker før. Hans forklaring var at beitene ble opptråkket og gjørmete, som igjen bidro til halte kyr. Det kan dermed antas at dette var tilfellet på samtlige gårder i dette studiet i uke 7 og 8.

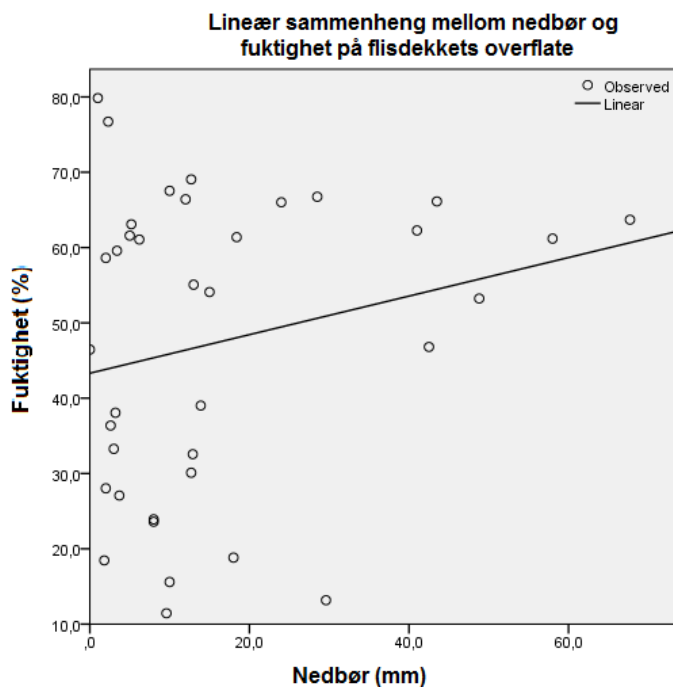
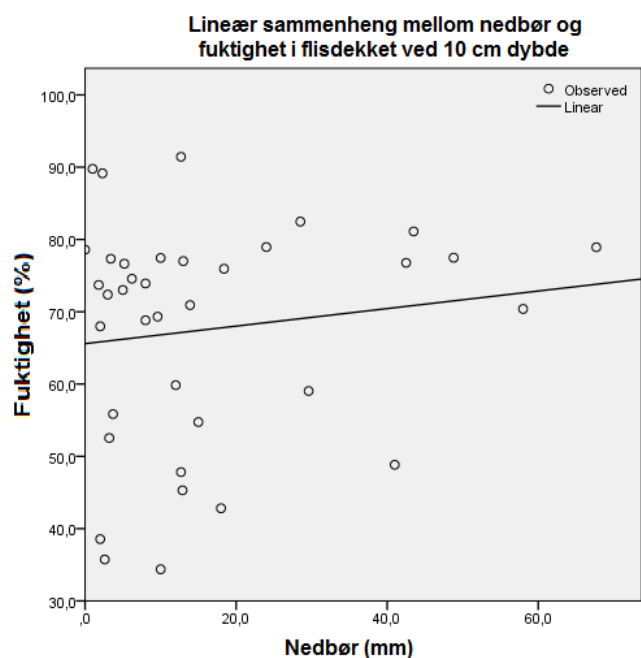
Figur 7 Lineær regresjon, forsøksområdets overflatefuktighet og nedbør

Figur 8 Lineær regresjon, forsøksområdets dybdefuktighet og nedbør

Det ble ikke funnet signifikant sammenheng mellom variablene fuktighet i flis og nedbør, $P = 0,185$ for overflatemålingene og $P = 0,424$ for dybdemålingene i forsøksområdet.

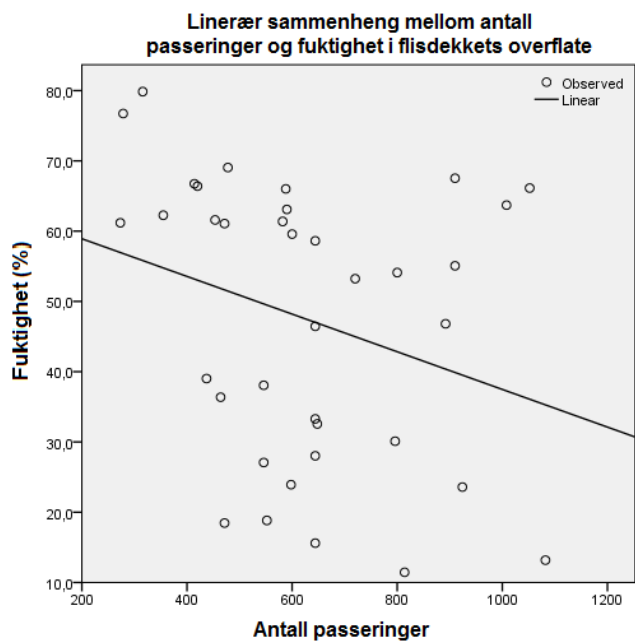
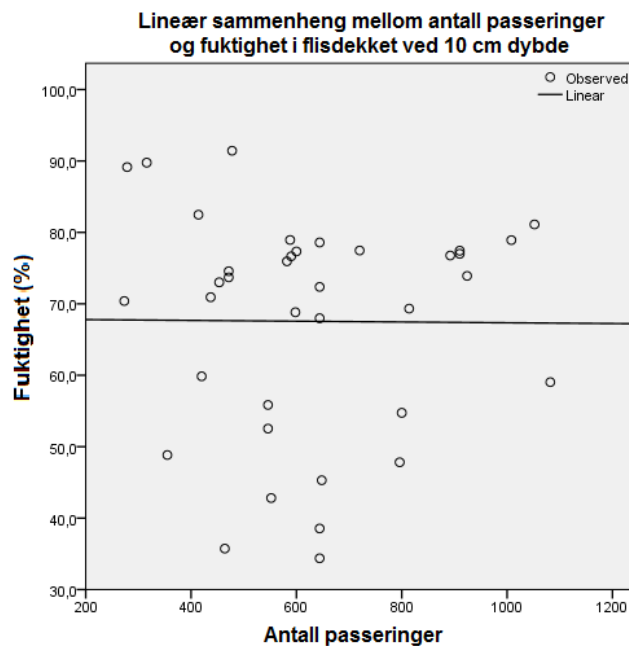
Figur 9 Lineær regresjon, forsøksområdets overflatefuktighet og antall passeringer

Figur 10 Lineær regresjon, forsøksområdets dybdefuktighet og antall passeringer

Det ble ikke funnet signifikant sammenheng mellom variablene fuktighet i flis og antall passeringer. $P=0,083$ for overflatemålingene, og $P=0,964$ for dybdemålingene i forsøksområdet. Jeg beholder 0-hypotesen som sier at det ikke er sammenheng mellom fuktighet i flisdekket og passeringer. *Hypotese 3- Flere passeringer gir høy fuktighet i flisa,* kan dermed forkastes.

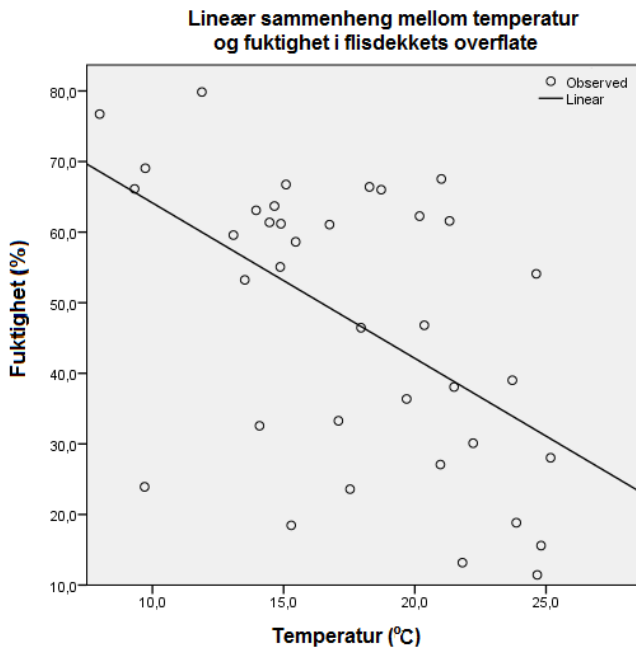
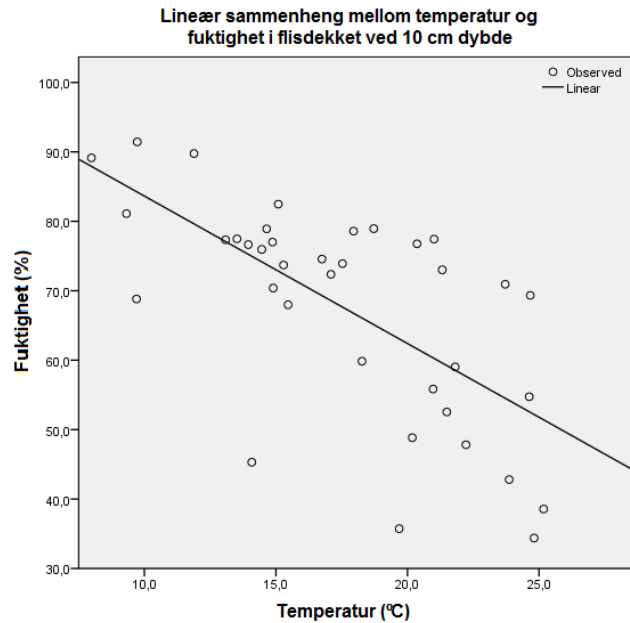
Figur 11 Lineær regresjon, forsøksområdets overflatefuktighet og lufttemperatur

Figur 12 Lineær regresjon, forsøksområdets dybdefuktighet og lufttemperatur

Det ble funnet signifikant sammenheng mellom variablene fuktighet i flis og temperatur. $P=0,001$ både for målingene utført på overflaten og 10 cm ned i flisdekket i forsøksområdene. Jeg kan dermed forkaste 0-hypotesen om at det ikke er sammenheng mellom fuktighet i flis og temperatur. Styrken på sammenhengen er moderat for overflatemålingene, $r^2=28,3\%$ og sterk for dybdemålingene, $r^2=43,4\%$. Figur 11 og 12 viser en høyreskjev lineær sammenheng mellom fuktighet i flis og økt lufttemperatur, som betyr at fuktigheten i flisdekket reduseres ved økt temperatur.

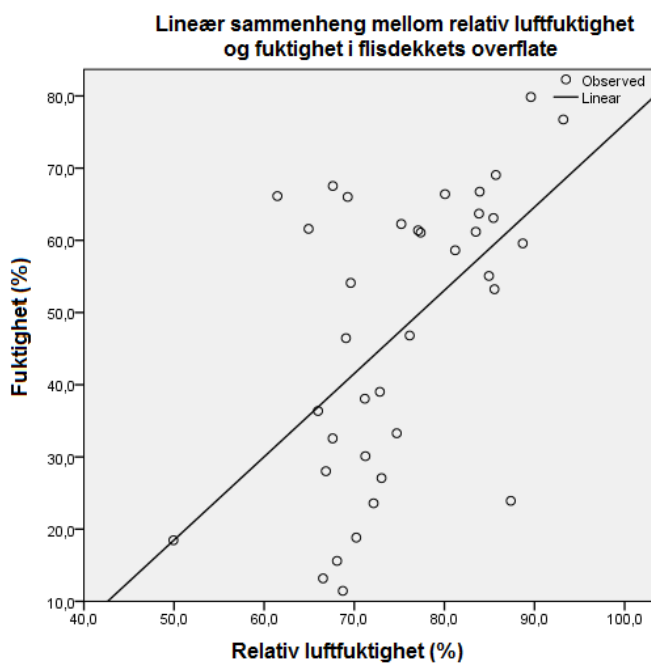
Figur 13 Lineær regresjon, forsøksområdets overflatefuktighet og relativ luftfuktighet

Figur 14 Lineær regresjon, forsøksområdets dybdefuktighet og relativ luftfuktighet

Det ble også funnet signifikant sammenheng mellom variablene fuktighet i flis og relativ luftfuktighet. $P=0,001$ for overflatemålingene, og $P=0,004$ for dybdemålingene i forsøksområdet. Jeg kan dermed forkaste 0-hypotesen om at det ikke er sammenheng mellom fuktighet i flis og relativ luftfuktighet. Styrken på sammenhengen er moderat for både overflatemålingene, $r^2=29,2\%$ og for dybdemålingene, $r^2=21,1\%$. Figur 13 og 14 viser at fuktighet flismassen øker i takt med luftfuktighet, som betyr at flismassen ikke fordamper fuktighet ved høy luftfuktighet (Norsk treteknisk institutt, 2009). Hypotese 4- Temperatur og luftfuktighet påvirker ikke fuktighet i flisdekket må dermed forkastes.

Det kan dermed konstateres at temperatur og relativ luftfuktighet har innvirkning på fuktigheten i flisdekket. Forklaringen er at treflisa trekker til seg fuktighet når den er omgitt av fuktighet og avgir fuktighet dersom den er omgitt av tørr luft (Norsk treteknisk institutt, 2009).

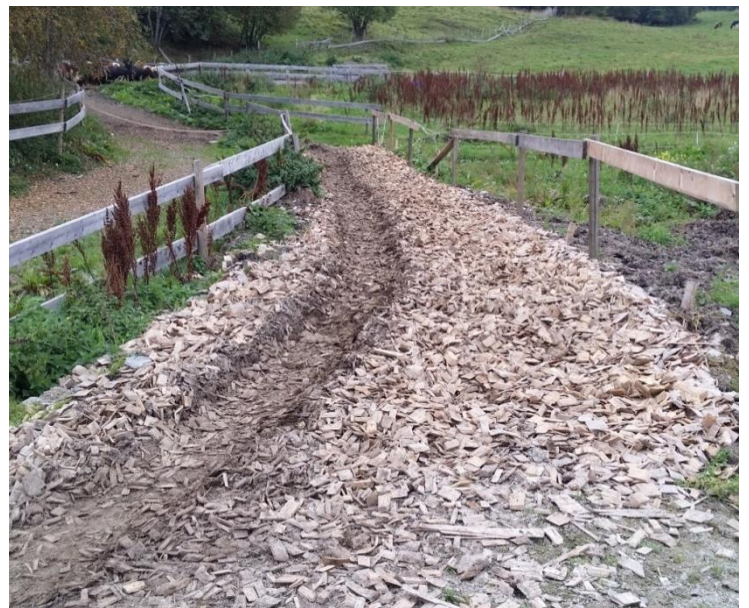
Bilde 17 Dokumentasjon 14, bilde av forsøksområdet på gård 2

T-testene viser statistisk sammenheng mellom den sentrerte delen, høyre og venstre side, med unntak av overflatemålingene på venstre side som ikke er signifikante, $P=0,290$ og $P=0,185$ (se *figur 16*). Disse avvikene kan forklares av den opptråkkede stien til kyrne, se *bilde 17*.

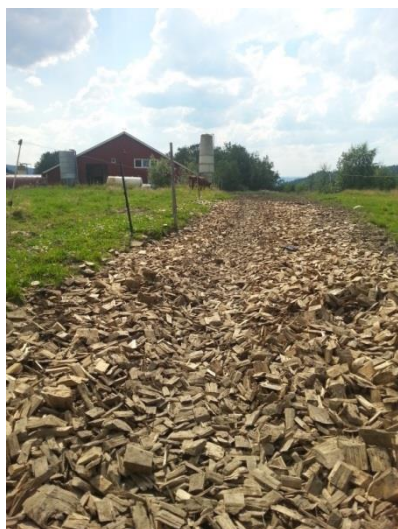
Bilde 19 Dokumentasjon 2

Ved dokumentasjon 1 ble det gravd opp og kjørt vekk jord, for å konstruere forsøksområdet under bakkenivå. Forsøksområdet som på det tidspunktet var et langt hull i bakken på 30 og 50 cm sjikt, ble fylt igjen med grov treflis. Overflaten på forsøksområdet ble da på jevn høyde med omkringliggende mark. Ved dokumentasjon 6 var forsøksområdet (3781 passeringer) blitt trykt sammen og en sti langs senter på forsøksområdet var synlig. Samtlige deler av forsøksområdets overflate er trykt ned av kutråkk.

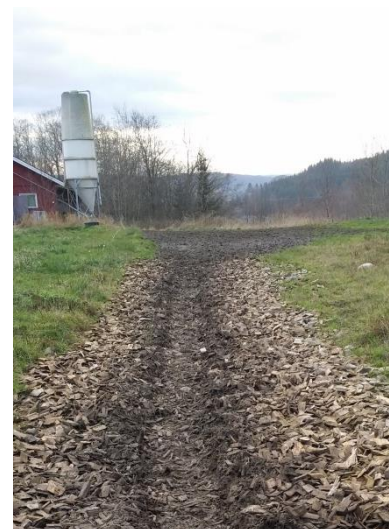
Bilde 21 Dokumentasjon 15

Ved dokumentasjon 14 (10.419 passeringer) var stien blitt ca. 10 cm dyp og kantene på stien besto av smale flisbiter og leire. På dette tidspunktet var stien både våt og leirete, men gav fortsatt et mykt og fast underlag. Dokumentasjon 15 viser at tilfellet ved dokumentasjon 14 har forbedret seg, da stien ikke lenger er våt og leirete. Dette kan tyde på at det fortsatt er en form for drenering i stien, tross i at treflisa er brutt ned til betydelig mindre bestanddeler.

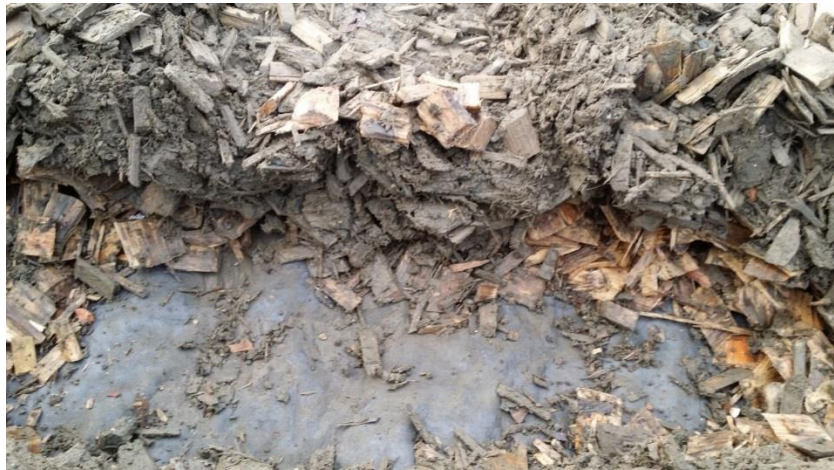
Bilde 24 Dokumentasjon 15, Tverrsnitt av 30 cm sjikt på gård 1

Ved dokumentasjon 15 ble det også sett på tverrsnitt på de ulike sjiktene i forsøksområdet. *Bilde 24*, viser tverrsnitt av 30 cm sjikt. Høyre og venstre side er komprimert 5 cm, og man ser tydelig at gjødsel og leire har arbeidet seg ned ca. 15 cm fra overflaten. Resterende 10 cm under den skitne flisa består av ren treflis, som har samme dimensjon som ved anleggelsen i dokumentasjon 1. I den sentrerte delen av forsøksområdet er imidlertid hele sjiktet fult av leire, og sjiktet måler nå ca. 20 cm.

dokumentasjon 1. Sentrert del av drivgangen er svært kompakt og ligger ca. 10 cm lavere enn sidene. Til tross for at området er komprimert, måler sjiktet med leire også her 15 cm.

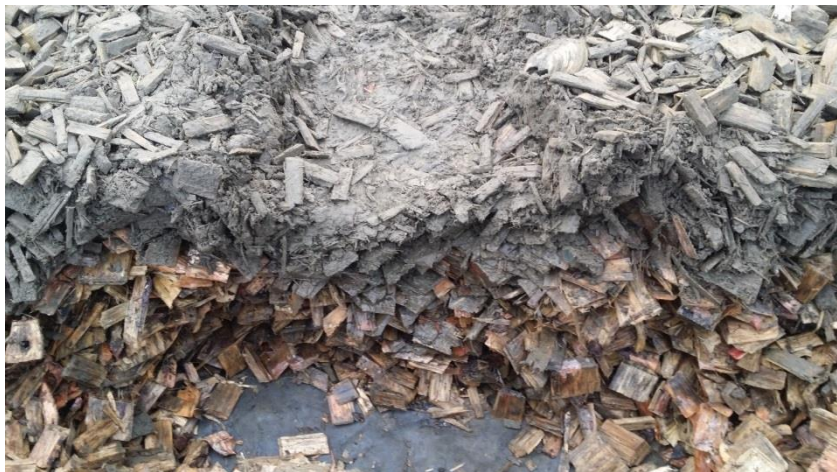
ikke ut til å drenere dårligere, *Bilde 25 Dokumentasjon 15, Tverrsnitt av 50 cm sjikt på gård 1* da forholdene bedret seg mellom dokumentasjon 14 og 15.

Det er ikke spor etter vann, noe som indikerer at treflis og sandjord drenerer vann godt.

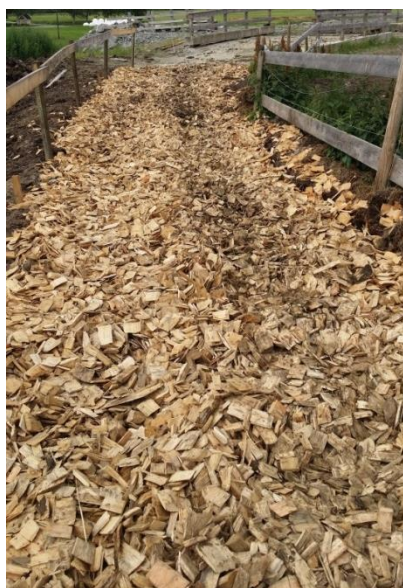
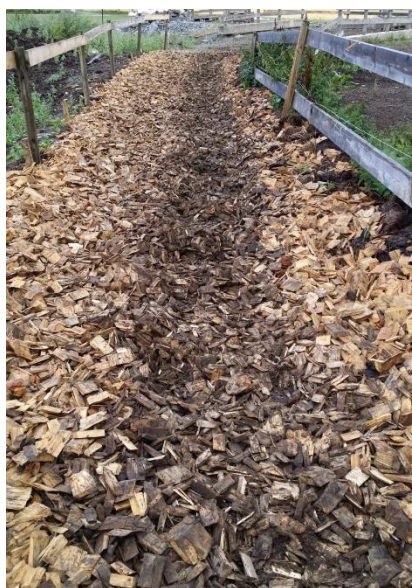
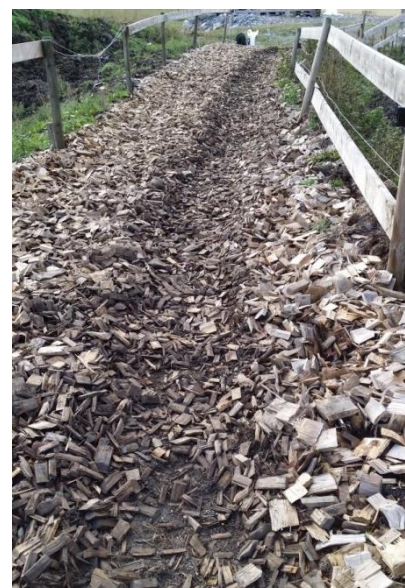
Ved dokumentasjon 7 var forsøksområdet (3334 passeringer) blitt trykt sammen og det var tråkket opp en sti langs etter gjerdet på høyre side, se *bilde 26-28*.

Ved dokumentasjon 15 (5864 passeringer) var stien blitt ca. 5 cm dyp og kantene på stien besto av smale flisbiter, jord og gjødsel. Forsøksområdet har vært forholdsvis stabilt og tørt, og har minimal slitasje.

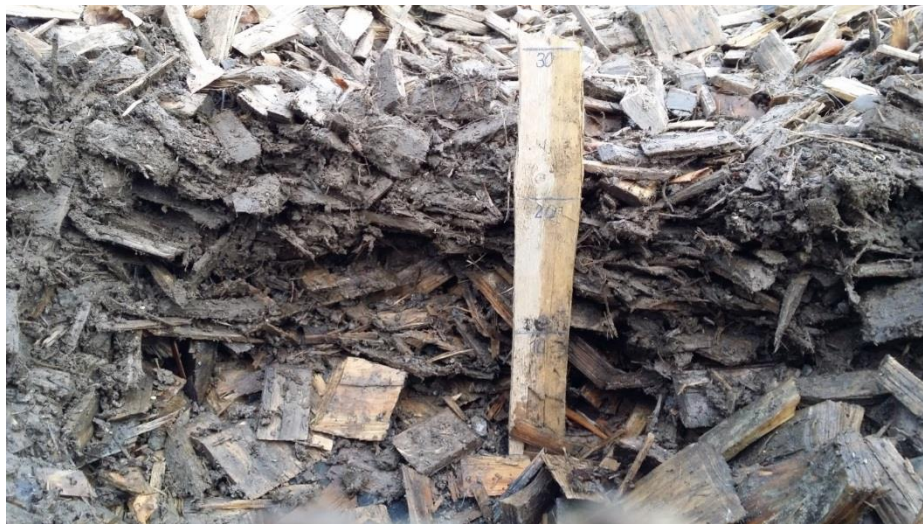
Bilde 29 Dokumentasjon 15; Tverrsnitt av 30 cm sjikt på gård 2

Bilde 29, viser tverrsnitt på 30 cm sjikt på gård 2. Venstre side og sentrert område er komprimert ca. 5 cm, og sjiktet har jordinnblanding helt ned til fiberduken. Høyre side ble lite benyttet og er derfor ikke komprimert. Treflisa på høyre side er ren og er av samme dimensjon som ved anleggelsen i dokumentasjon 1.

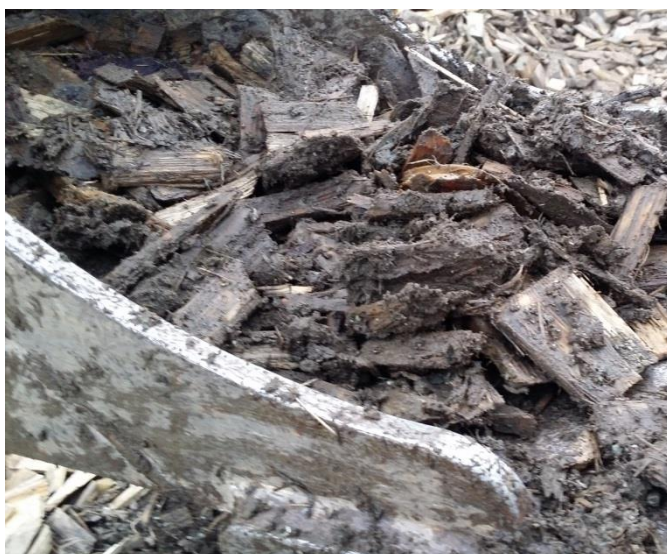
Bilde 30 Dokumentasjon 15; Snitt av flismasse 50 cm sjikt på gård 2

Bilde 30 og 31, viser hvordan treflisa så ut i 50 cm sjikt. De øverste 25 cm av flisdekket hadde noe jordinnblanding (*bilde 30*) og var brutt ned til noe mindre bestanddeler enn flisa som ble lagt i dokumentasjon 1. Resten av flisdekket besto av ren flis av opprinnelig dimensjon (*bilde 31*).

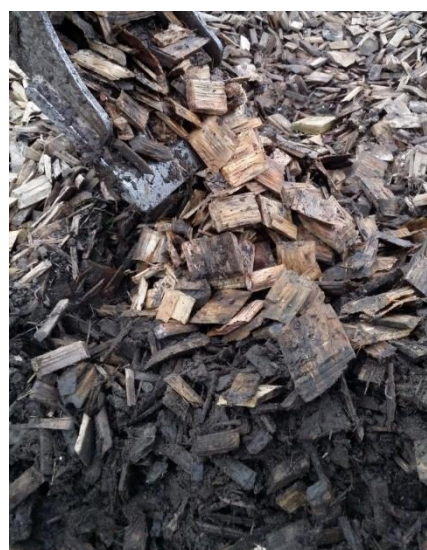
Bilde 31 Dokumentasjon 15; Snitt av flismasse 50 cm sjikt på gård 2.

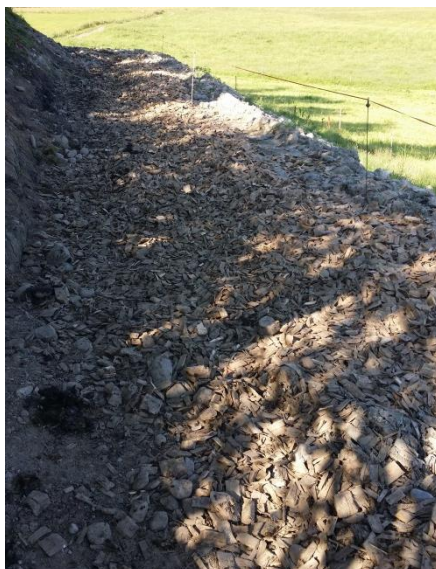
Bilde 33 Dokumentasjon 4

Ved dokumentasjon 1 ble område for forsøket planert og formet ved å flytte på jordmasse. Det ble konstruert en vegg av jord, samt eksisterende voll ble brukt som stengsel på den andre siden. Ved dokumentasjon 4 var forsøksområdet (2352 passeringer) blitt trykt sammen og det var kommet mye stein og jord inn på forsøksområdet. Årsaken til dette er kyrne som klatrer, gnir seg og sleiker på jordvollen slik at stein og jordpartikler løsner. Samtlige deler av forsøksområdets overflate er trykt ned av kutråkk, og det er ikke opprettet en ku sti enda. Fiberduken var også blitt tråkket opp, og lå nå på overflata (*Bilde 33- 35*).

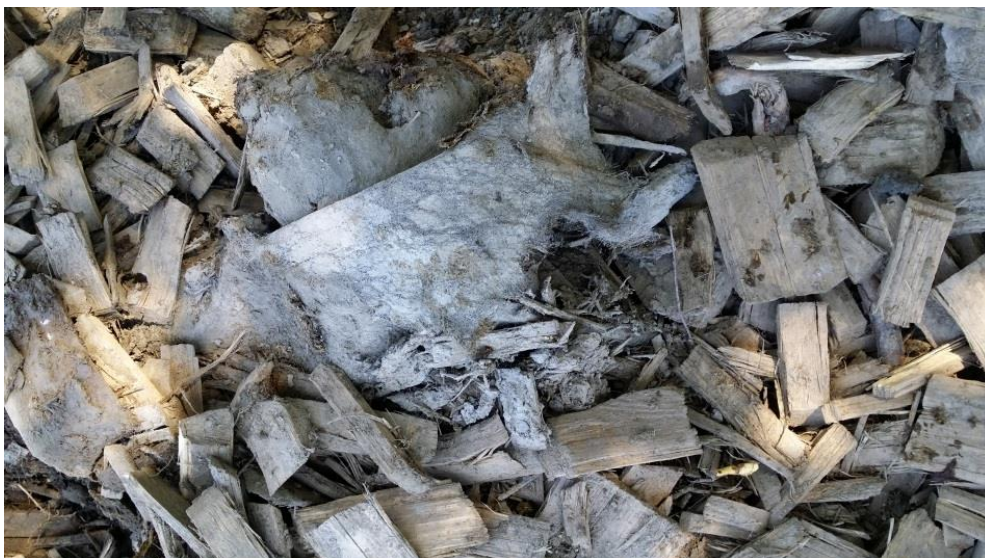
Bilde 35 Dokumentasjon 4; Opptråkka fiberduk, 30 cm sjikt

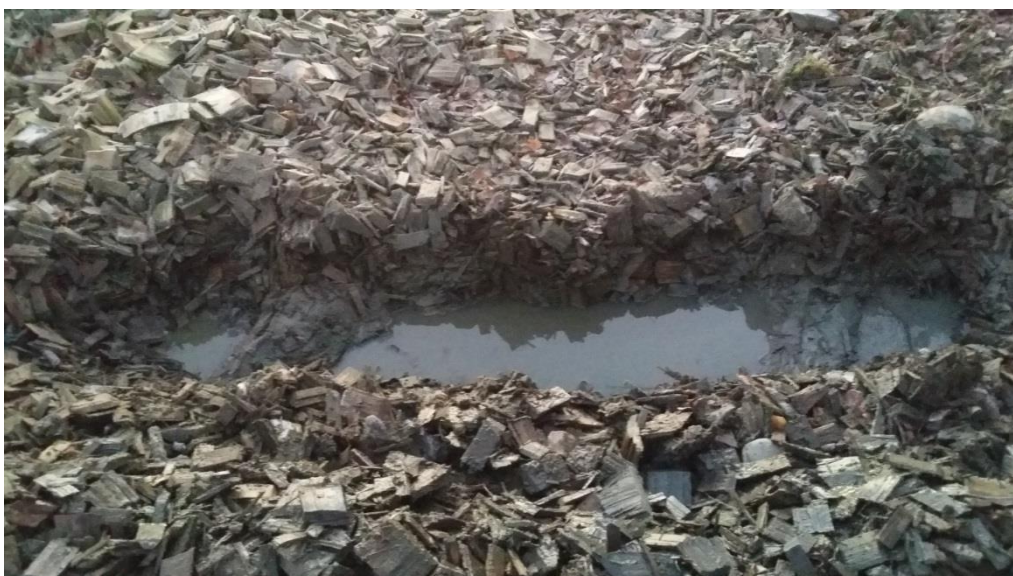
Bilde 36 Dokumentasjon 15, Tverrsnitt av 30 cm sjikt på gård 3

Det ble også tatt tverrsnitt av 30 cm sjikt på gård 3 (*se bilde 36*). Her ser vi tydelig vannansamling mellom to opphøyninger. Denne vannansamlingen kan knyttes til kjøresporene som ble til ved anleggelsen av forsøksområdet i dokumentasjon 1. Disse kjøresporene hindrer vannet i å nå stikkrenna på enden av forsøksområdet, som resulterer i at vannet samles opp i flisdekket. Forsøksområdet er anlagt på leirjord, og det vil derfor være liten til ingen drenering gjennom undergrunnen.

Denne vannansamlingen kan derfor også forklare hvorfor t-testene på 30 cm sjikt ikke ble statistisk signifikante.

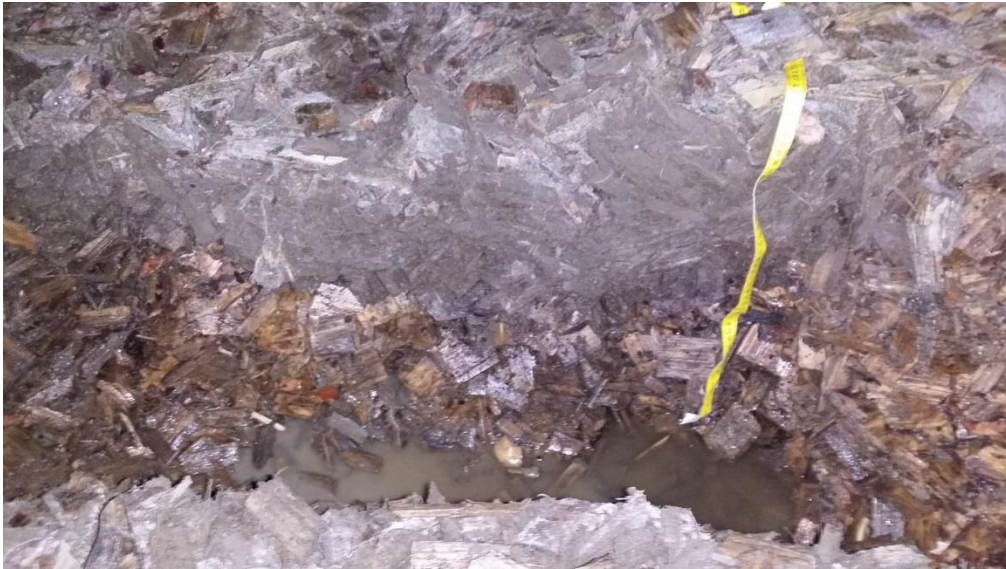
Bilde 37 Dokumentasjon 15, Tverrsnitt av 50 cm sjikt på gård 3

Bilde 37 viser tverrsnitt av flisdekket på 50 cm sjikt. Her ser vi også vann i bunnen av forsøksområdet, som indikerer at det ikke er mulighet for videre drenering. De øverste 30 cm av flisdekket er tilgriset av leire, og under er det ren treflis med samme dimensjon som ved anleggelsen i dokumentasjon 1. Det er imidlertid bare treflisa i de øverste 10 cm som er brutt ned til mindre bestanddeler.

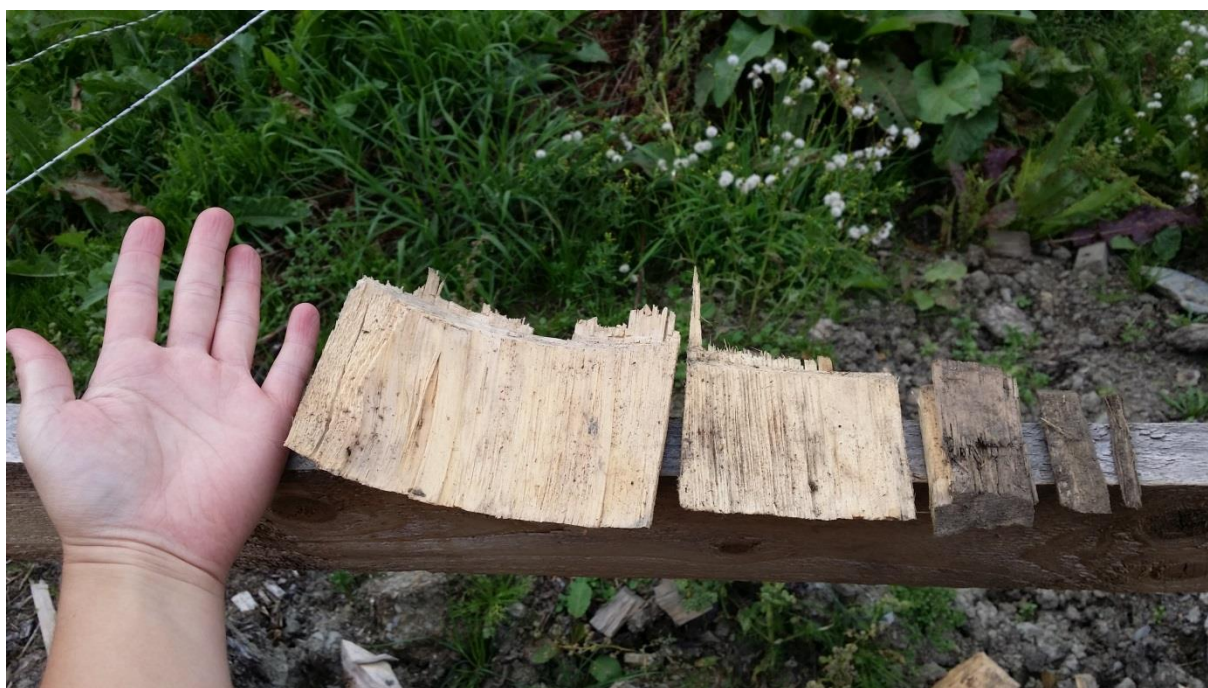
Bilde 38 Illustrasjon av hvordan treflisa har blitt brutt ned til mindre bestanddeler

Ut i fra visuell bedømming var det ingen store forskjeller i flisdeling og dimensjoner på flis mellom gårdene. Samtlige flisbiter som var blitt delt, var delt med de langsgående fibrene, slik at flisa fortsatt hadde lengden og viffeeffekten intakt, den var bare blitt smalere, *se bilde 38*. Hovedandelen av de brutte flisbitene ble observert i ku stien.

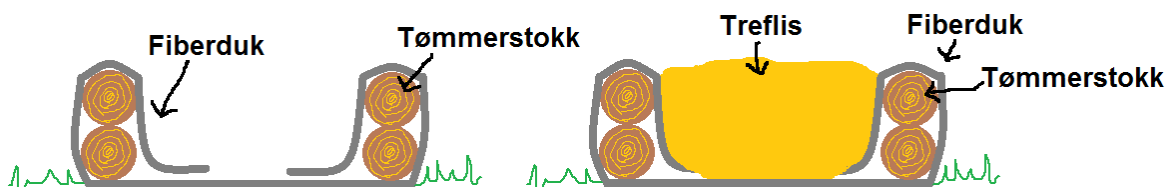
Bilde 39 Illustrasjon av drivgang konstruert med tømmerstokker og fiberduk. Treflisa holder alt på plass på grunn av vekta på flismassen.

- Anlegg drivgangen over bakkenivå slik at dreinsvann har flere muligheter til å flykte
- Bruk fiberduk for å skill jordmasse fra flissjiktet. Benytt geotekstil dersom jorda er bæresvak
- Konstruer vegger til drivgangen slik at treflisa ikke siver utover/sparkes utover. Kan lages av jord eller f.eks. tømmerstokker (*se illustrert bilde 39*)
- Sett opp fast gjerde eller strømgjerde, unngå å bruke jordvoller
- Anlegg drivgangen så brei at man kan kjøre traktor over. Gunstig ved anleggelse samt fjerning av flismasse. Gir også muligheten til å benytte drivgangen som en anleggsvei dersom behov.
- Minimum 40 cm tykt lag
- Lag brede innganger til drivgang for å unngå ekstra tråkkbelastning i overgangen mellom beite og drivgang.
